**Mémoire**  
de fin d'étude pour l'obtention du diplôme  
d'ingénieur d'état en aménagement du littoral  
et protection de l'environnement.

*Etude de stabilité du mûsoir et la surélévation du mur de  
garde de la grande jetée de l'ancien port de Skikda.*

M. DEBBI Hocine  
& M. BOUZIDI Mohamed

**Session:** Décembre 1994

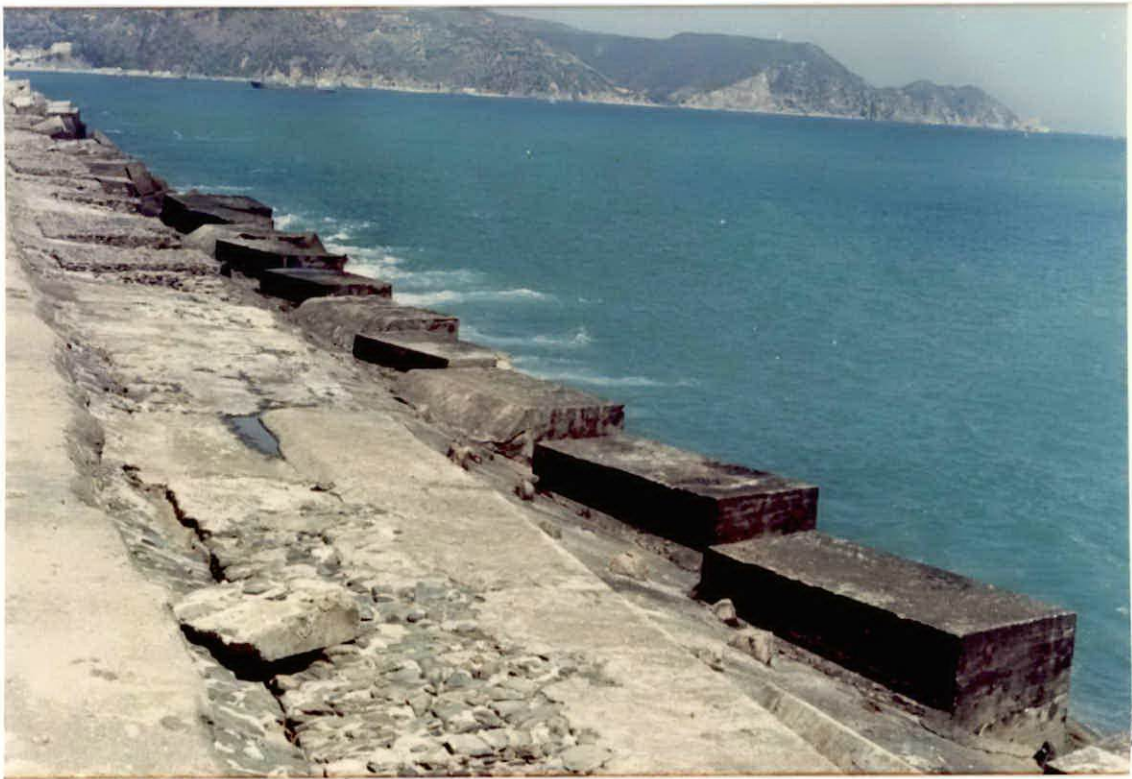
PHOTO 4 : Erosion des blocs de maçonnerie du couronnement par la houle franchissante. (Absence de carapace).

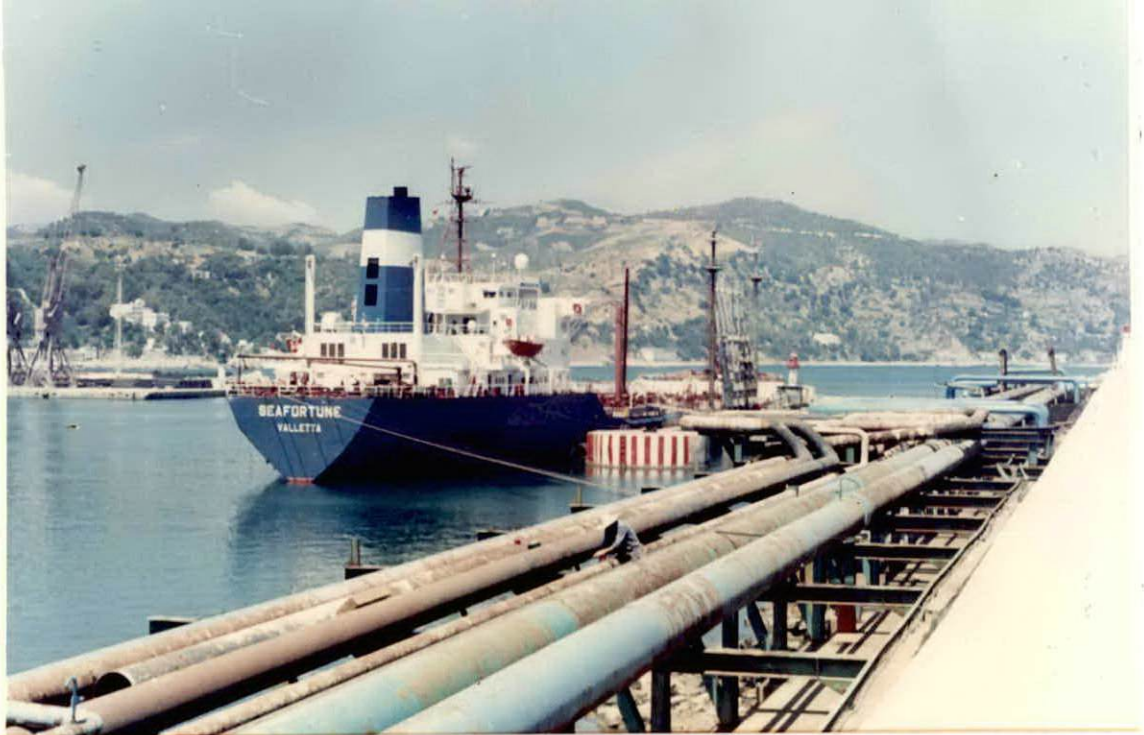
PHOTO 5 : Corrosion des reseaux de pipes de SONATRACH qui alimentent le poste pétrolier.P2.

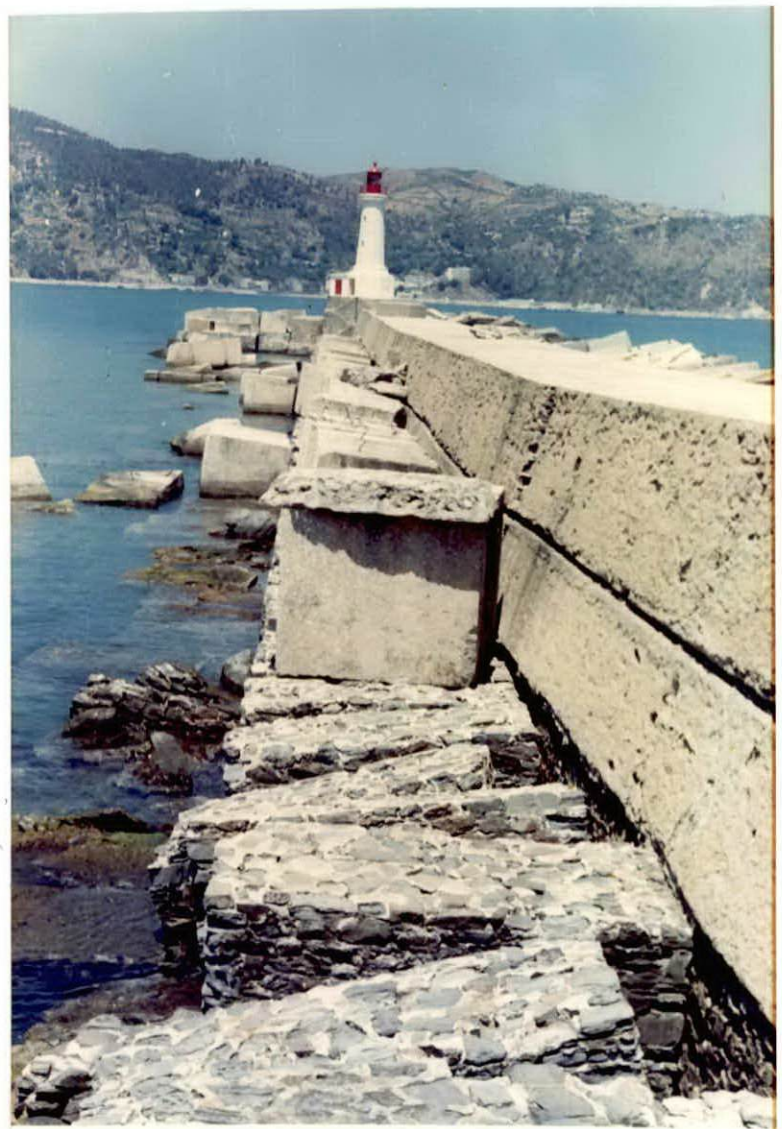
PHOTO 6 : Vue du talus interieur ( Blocs de 36 t )  
Chavirement des blocs à cause des franchissements.

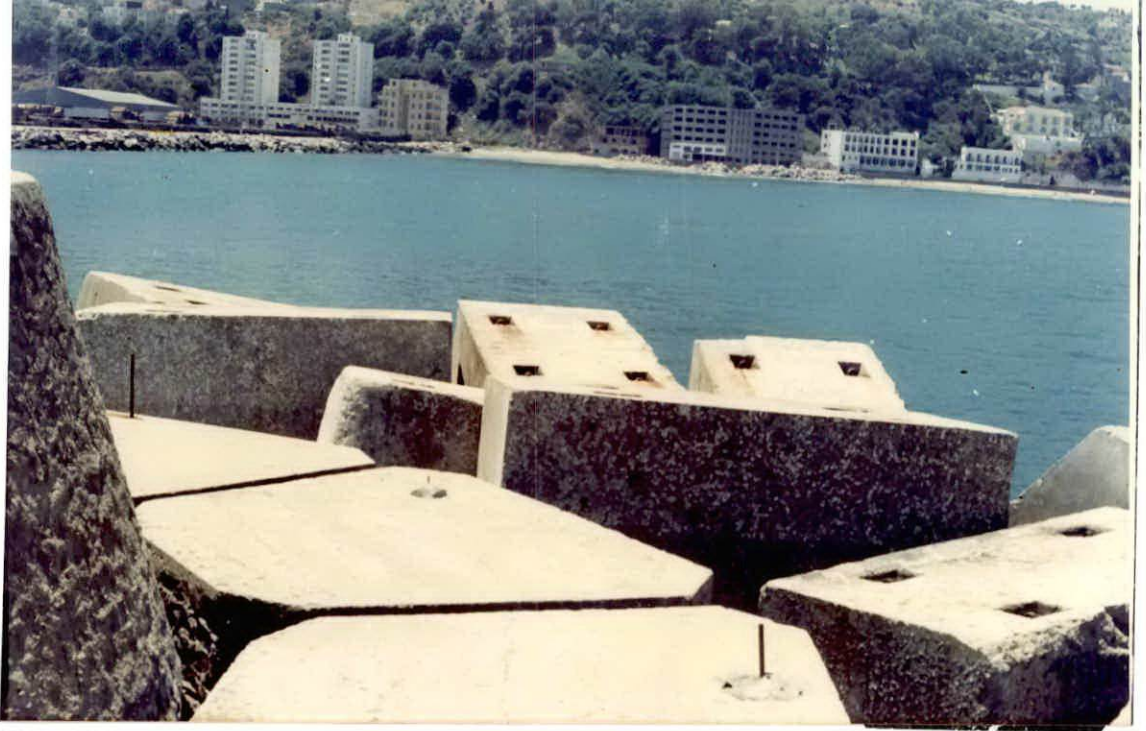
PHOTO 7 : Vue du Musoir rechargé provisoirement avec des blocs de quais de 50 t.

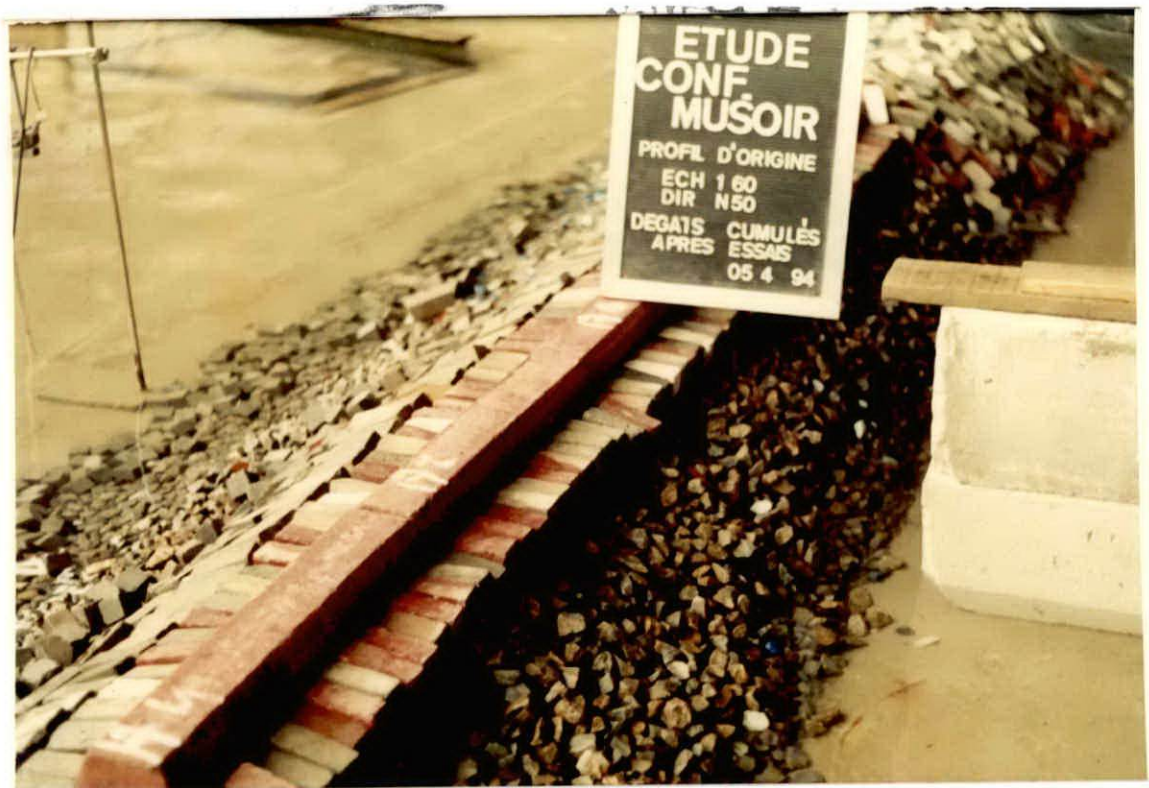
PHOTO 10 : Vue du talus interieur, profil d'origine  
direction N50° après essais, érosion importante

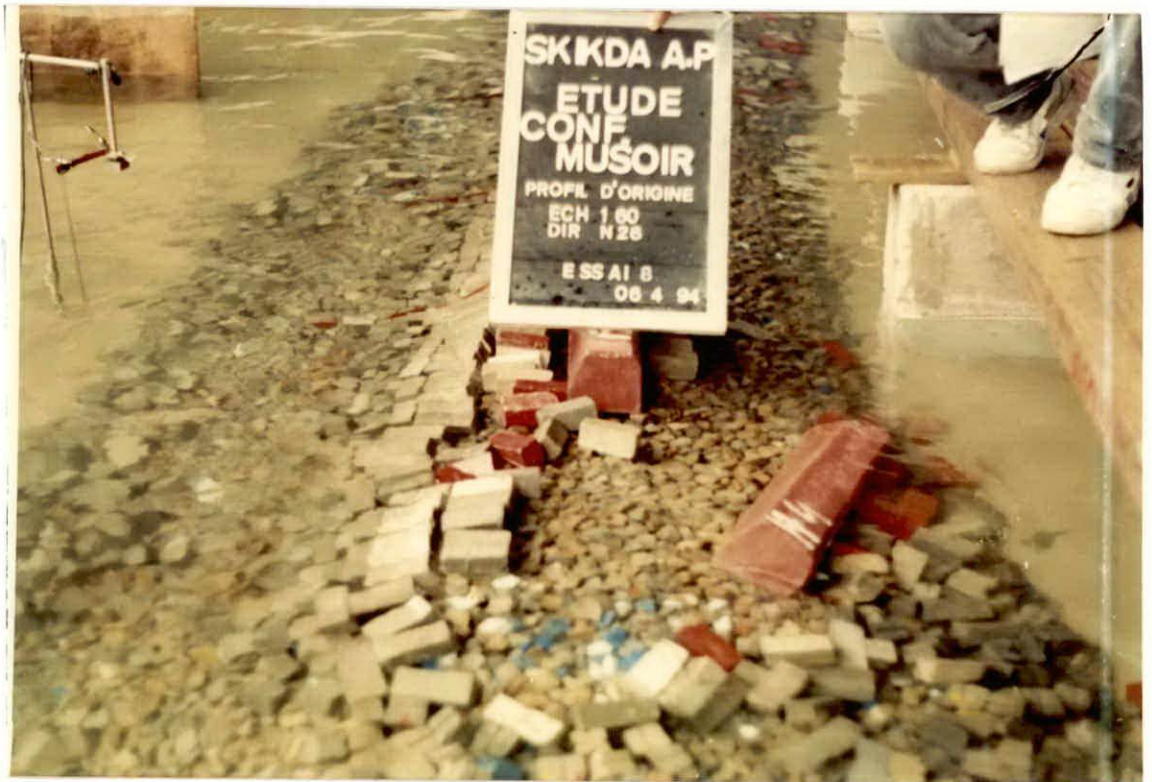
PHOTO 12 : Vue du Musoir et de la carapace, profil d'origine direction N26, essai 8 (Hs=8,1m, Tp=10s) destruction totale du Musoir.

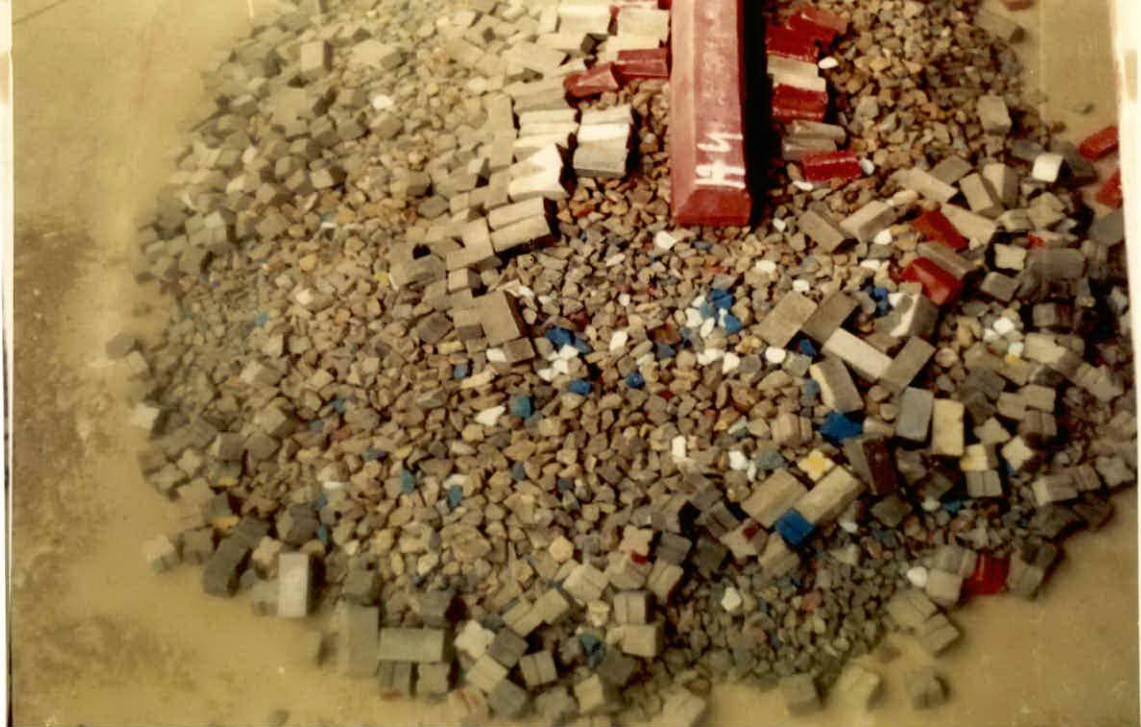
PHOTO 13 : Vue du Mueoir, profil d'origine, direction N30° après essais (Hs=9,32m , Tp=15s). desorganisation totale du Mueoir.

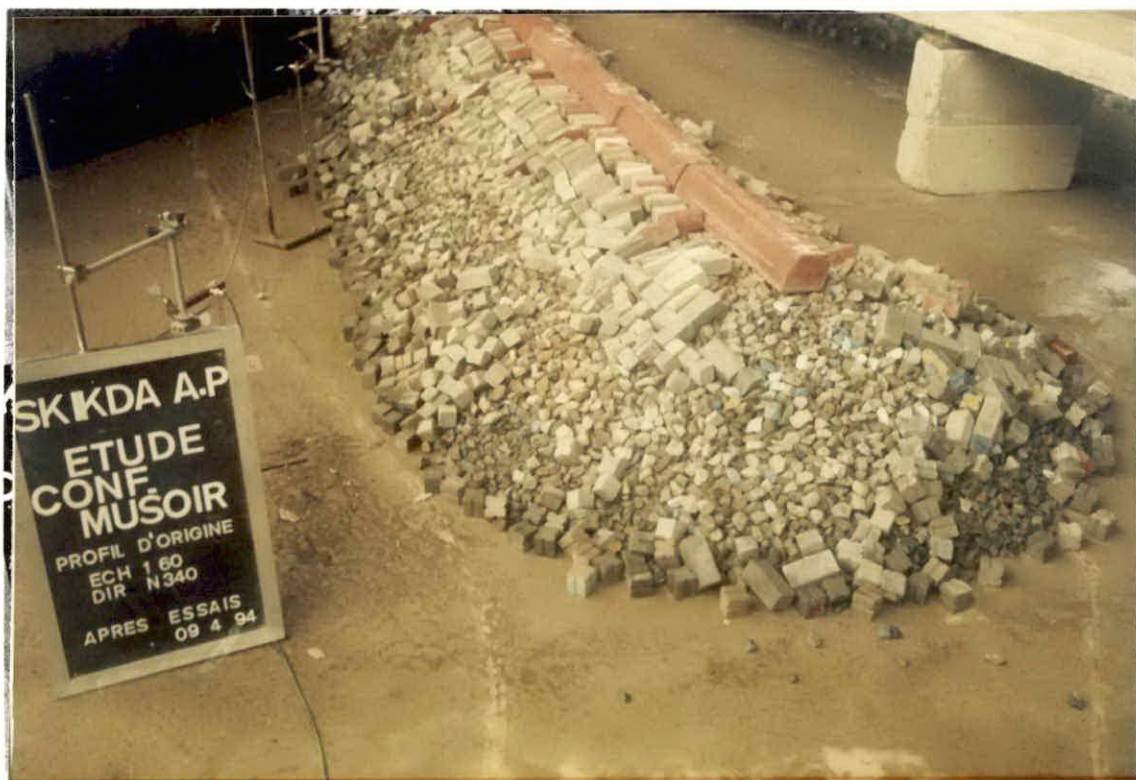
PHOTO 14 : Vue du Mueoir et de la carapace, profil d'origine direction N30° après essais dégats très important du Mueoir. (Hs=9,32m , Tp=15s).

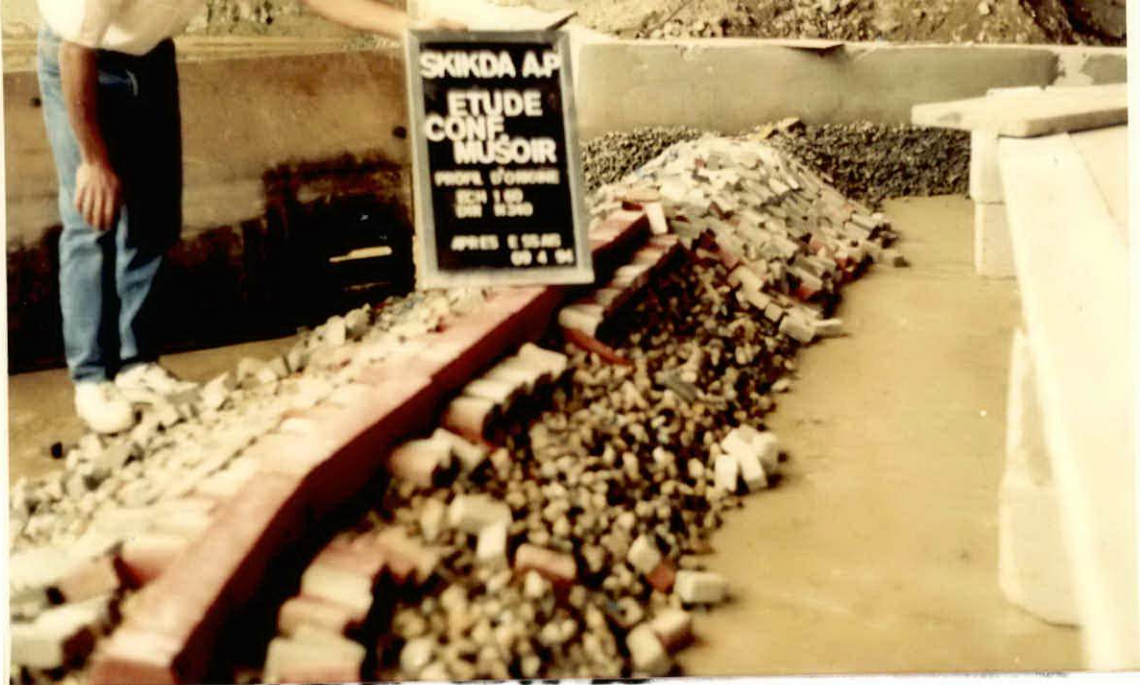
PHOTO 15: Vue du talus intérieur, profil d'origine, direction N31°O après essais. (Hs=9,32, Tp=15s). Désorganisation importante du talus.

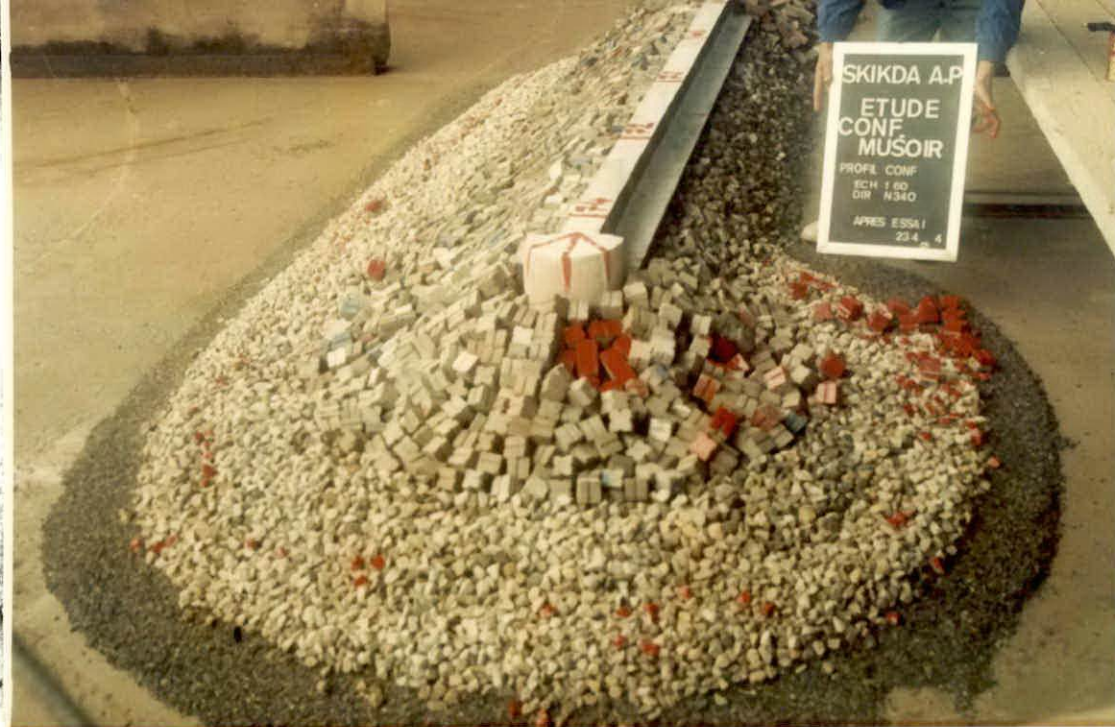
PHOTO 17 : Vue générale, variante 1 direction N 31°0 après essais, (Hs= 9,72m, Tp= 15s). Dégats localisés côté intérieur du musoir.

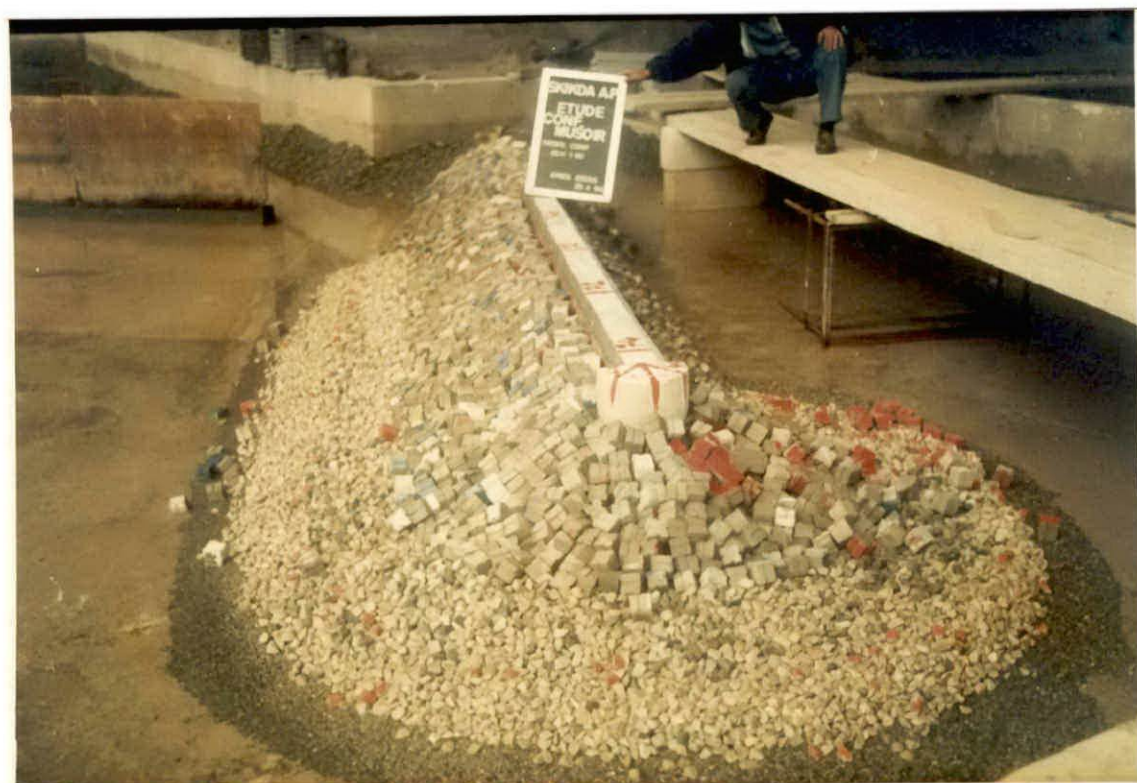
PHOTO 18 : Vue générale, variante 1 direction N 26° après essais (Hs=9,97m, Tp=15s). Dégats localisés côté intérieur du Musoir.

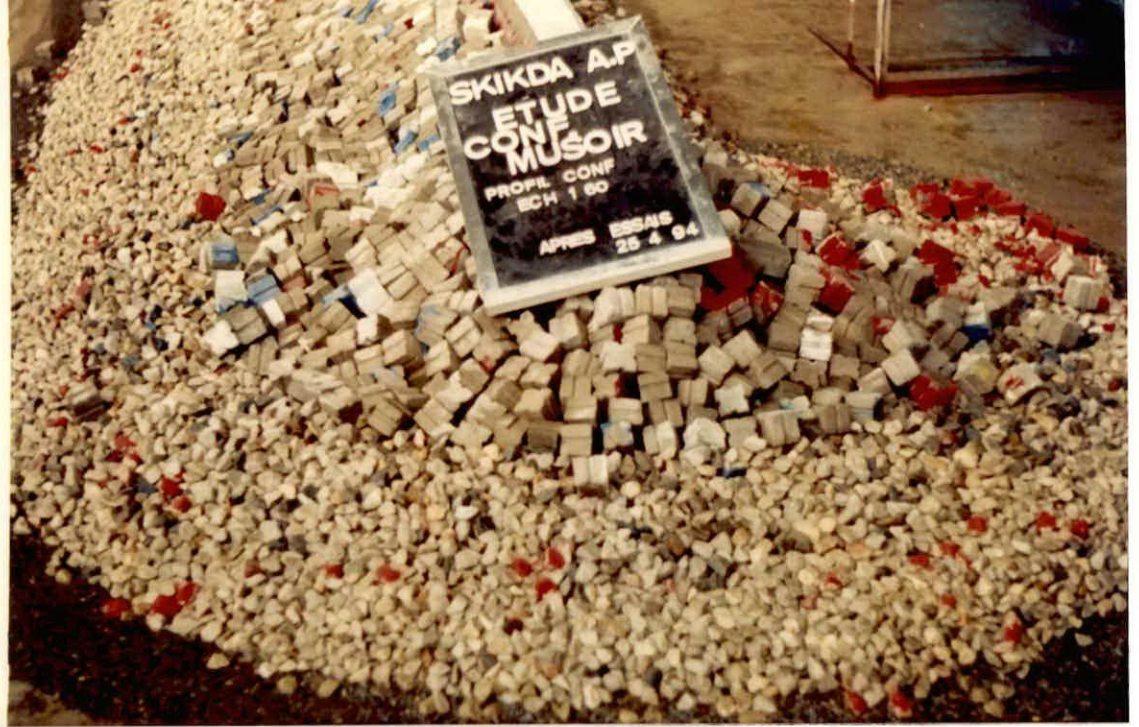
PHOTO 19 : Vue du Musoir, variante 1, après essais (dégats 11,52%) localisés Hs=9,72m, Tp=15s.

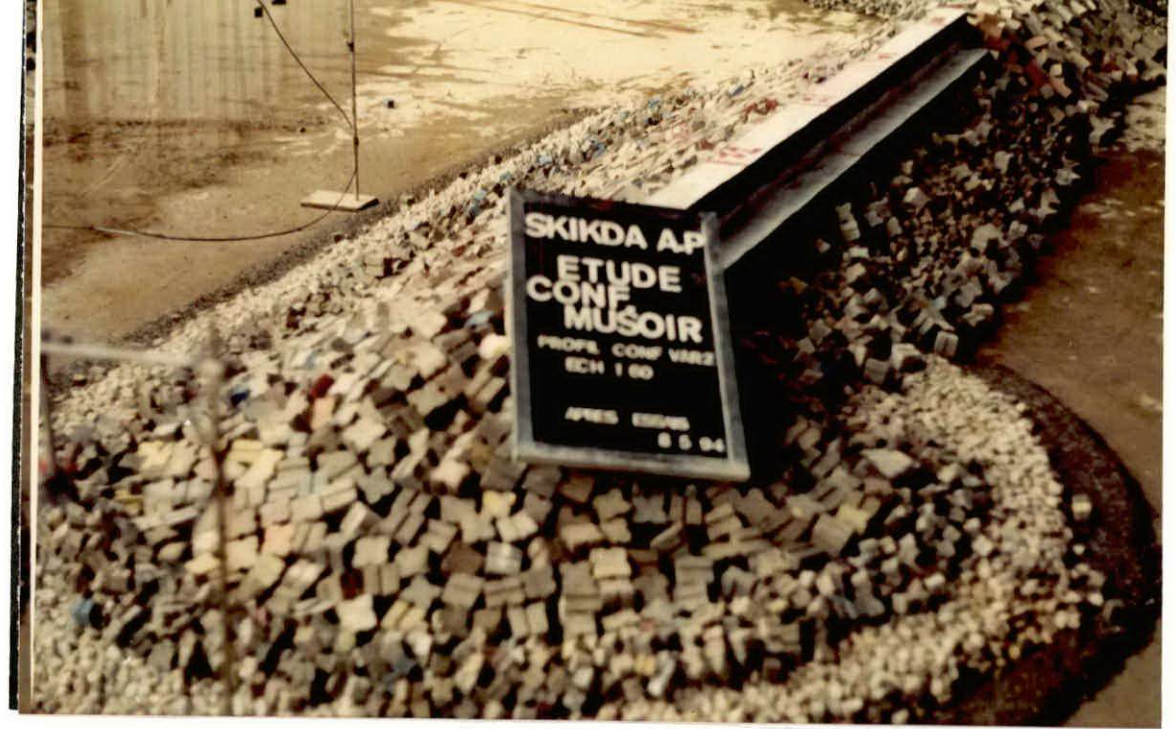
PHOTO 23 : Vue Musoir et talus intérieur, variante 2 après essais (Hs=9,40m, Tp=15s). Musoir stable  
Talus intérieur dégâts importants.

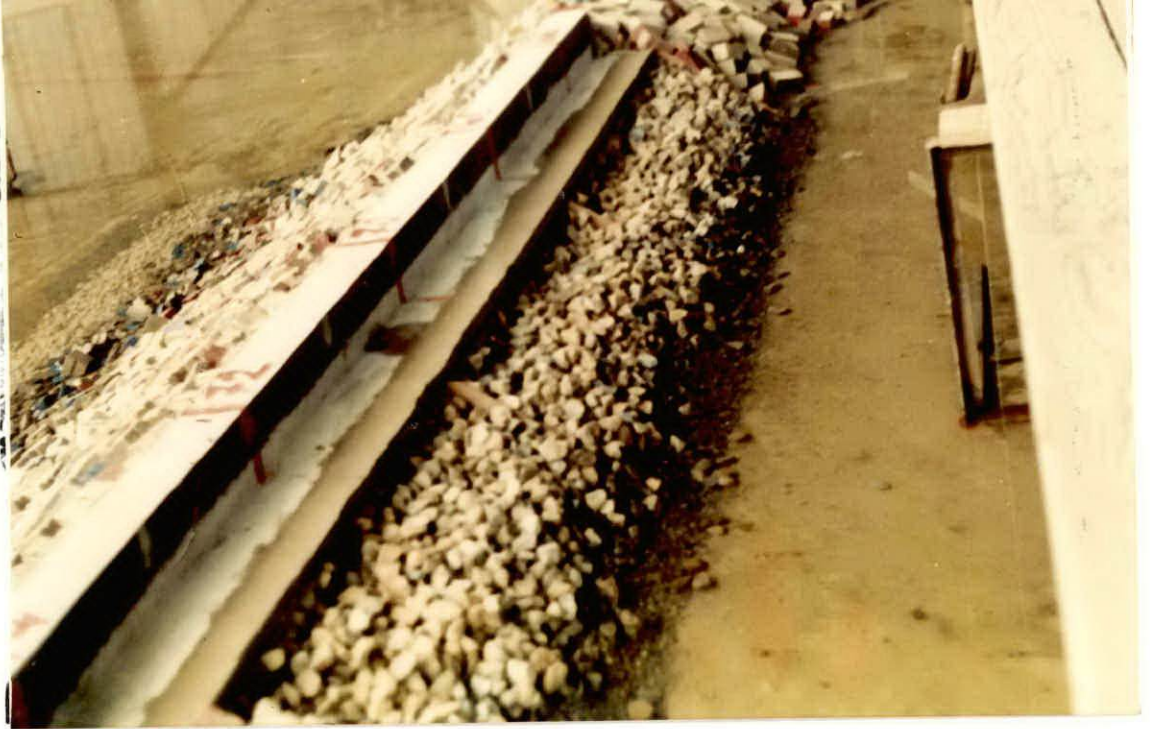
PHOTO 29 : Vue talus intérieur, variante 3, après essais,  
(Hs=10m, Tp=10s). Talus intérieur stable, légèrement  
érosé en crête.

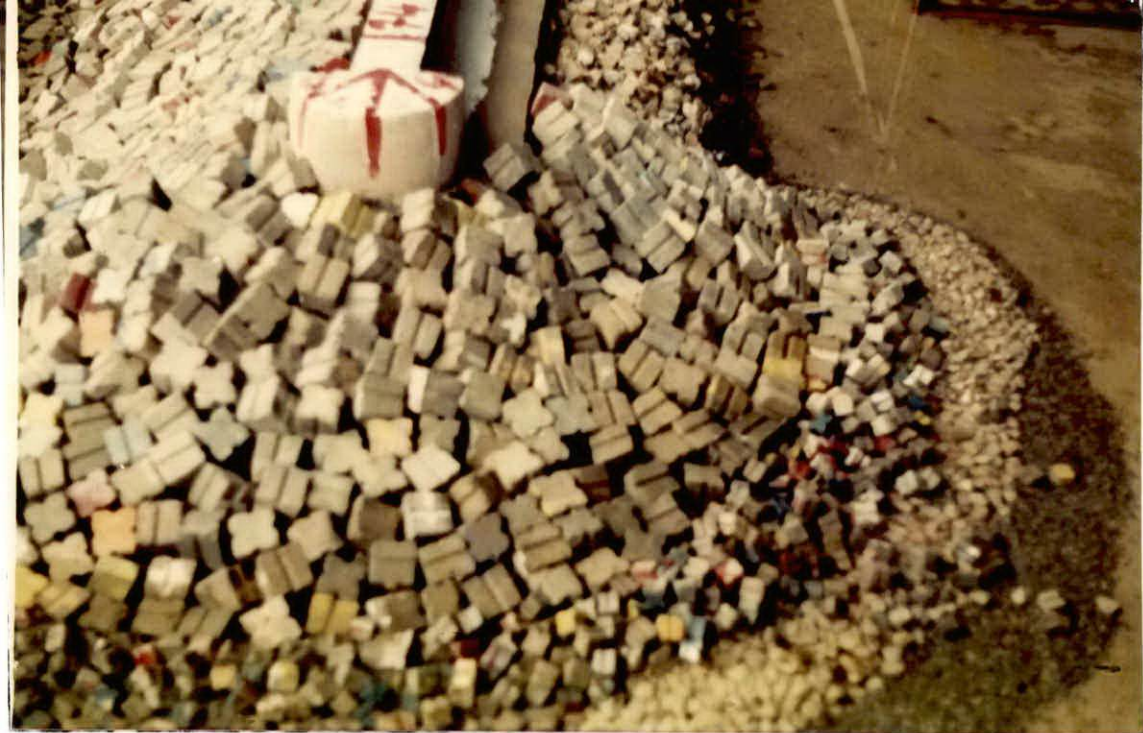
PHOTO 31 : Vue du Musour, variante 3, après essais, légers dégats  
en butée côté intérieur.
