المدرسة الوطنية العليا لعلوم البحر و تهيئة الساحل

MEMOIRE DE FIN D'ETUDES EN VUE DE L'OBTENTION DU DIPLOME
D'INGENIEUR EN SCIENCES DE LA MER

**Contribution à l'étude de l'expertise
du brise-lames du port de Bethioua
en vue de son confortement**

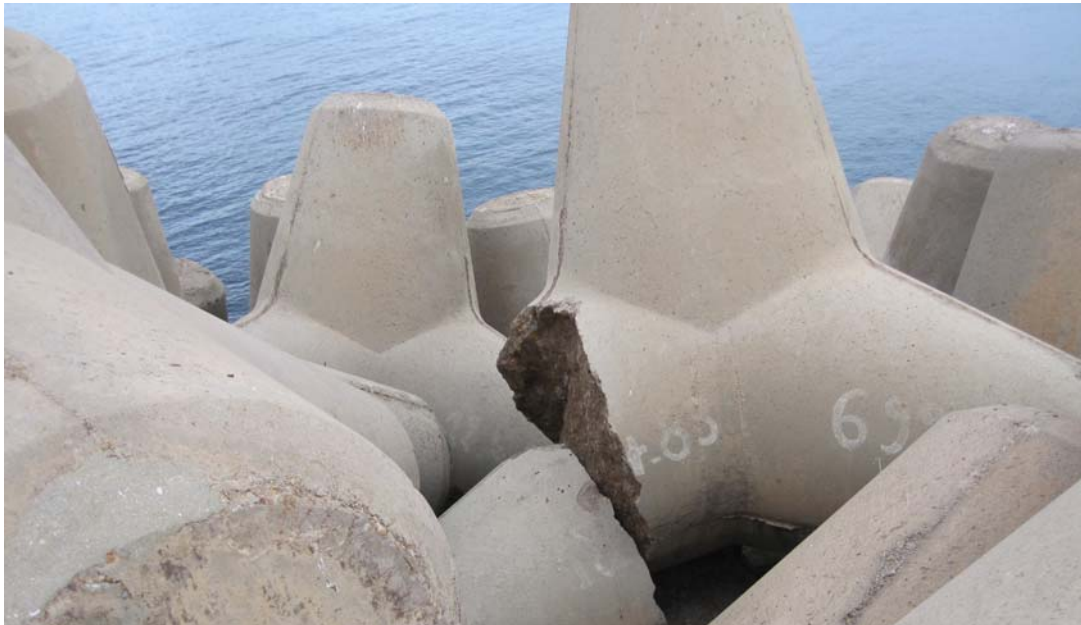
La photo suivante représente un tétrapode cassé au niveau de la carapace extérieure :

Photo N°2 : tétrapode de 48t cassé par la tempête

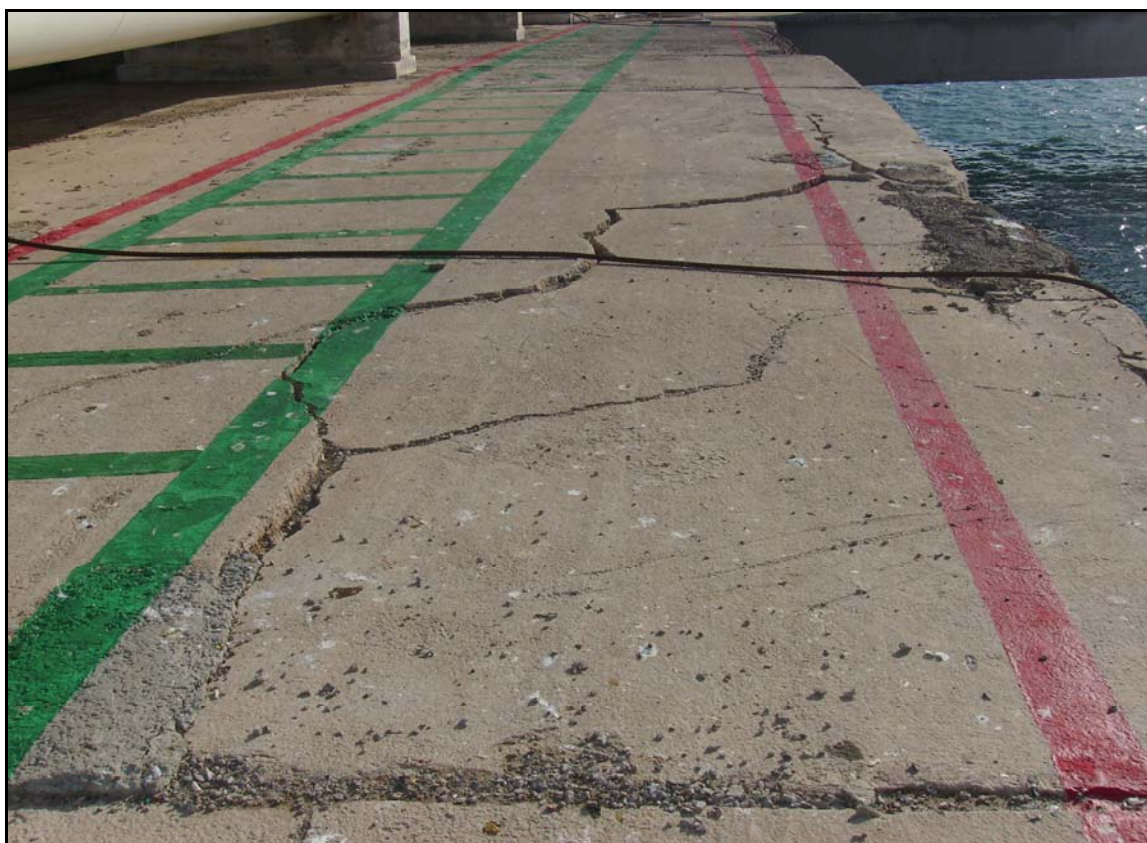
- Des fissures importantes constatées sur la dalle de roulement (partie centrale du brise-lames), (voir photo N° 3).
- L'escalier au niveau du mur de garde (vers le musoir ouest) est très endommagé.
- La fissure sur le couronnement s'est aggravée au niveau du profil P13.
- L'eau de franchissement a stagné au niveau du poste B1 a cause de l'affaissement de la dalle de couronnement à cet endroit.
- les deux tronçons de la dalle de roulement :
 - le 1er situé entre le musoir Ouest et le pont d'accès au poste B1
 - le 2e situé entre le pont d'accès au poste B3 et le musoir Est,

Photo N°3 : fissuration et tassement très visible de la dalle de couronnement

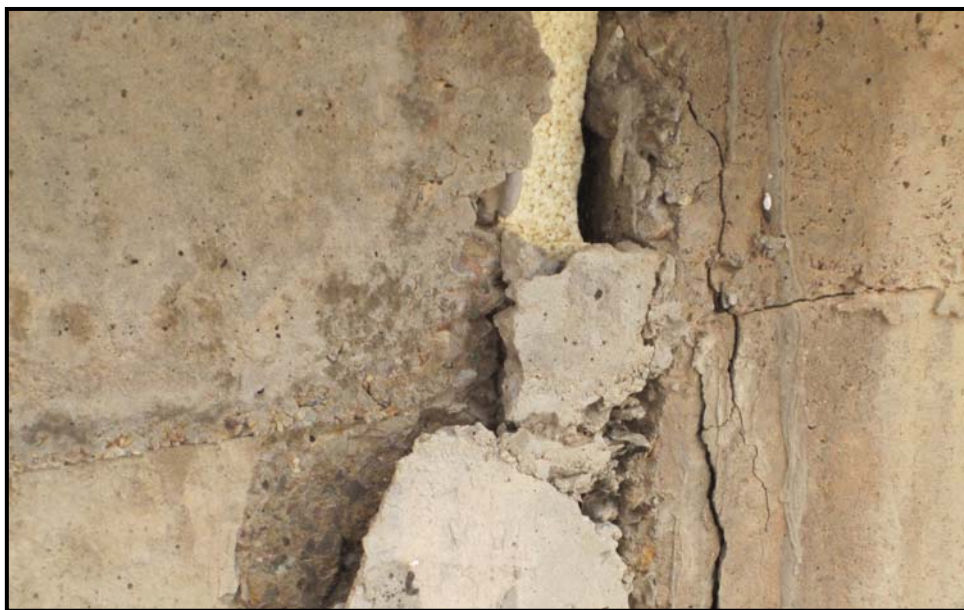
- Les joints au niveau du mur de garde se sont ouverts davantage après la tempête de 15 Décembre 2009 (5 à 8 cm).
- 02 Blocs du mur de garde ont bougé vers l'intérieur de 5 cm au niveau du P28 et des fissurations très visibles dues à la friction sont constatées au niveau des joints du mur de garde en béton armé.
- Au P35 l'érosion importante du bloc de couronnement du mur de garde est provoquée par les franchissements.

Photo N°4 : éclatement du béton dû à la friction thermique du mur de garde lors de la tempête du 14 au 15 Décembre 2009.

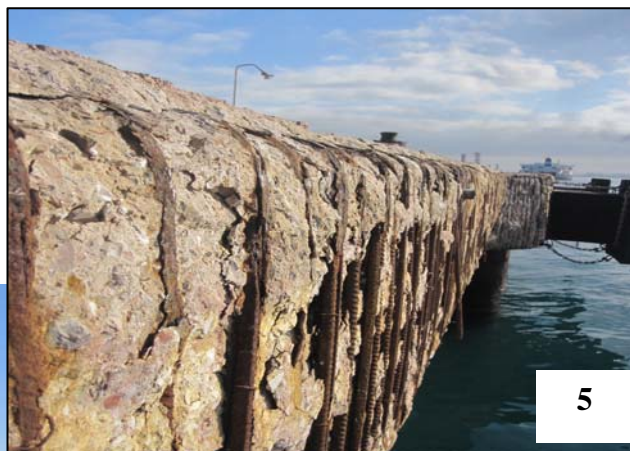
- Corrosion des armatures au niveau des bords de la dalle de compression des ponts d'accès au post B1, B2 et B3 (photo N° 5).
- Les passerelles en charpente métallique pour piétons situées au niveau des trois postes B1, B2 et B3 ont subi une corrosion très visible par manque d'entretien (photo N° 6) .
- L'inexistence ou la dégradation totale des gardes corps métalliques sur l'ensemble des postes a été constatée.
- Les passerelles en charpente métallique pour piétons n'ont fait l'objet d'aucun entretien depuis leur réalisation en 1978.
- Les pieux des postes B1, B2 et B3 et en l'absence de protection cathodique continuent de subir la corrosion.

Photo N°5 : Corrosion des armatures au niveau du poste de chargement B1.

A-Méthodologie de réparation des surfaces de béton de couronnement dégradé des 3 postes de chargement B1, B2 et B3 :

- 1- Piquage du béton dégradé présentant des cloques et gonflement jusqu'à atteinte du béton sain et dégagement de tous les aciers corrodés.
- 2- Sablage et brossage mécanique de tous les aciers corrodés et enlèvement de la rouille suivi d'un soufflage à l'air comprimé de toutes les surfaces.
- 3- Passivation des aciers par application à la brosse de deux couches de sika monotop 610 AC sur les aciers apparents
- 4- Application par projection de la 1ere couche de 3 cm d'épaisseur de micro béton hydrofuge (dosage : 0.5 litre de hydrofuge sika liquide / sac de ciment) dosé a 350 Kg/m³ suivi d'une deuxième de finition de mortier de ciment hydrofuge sur les surfaces à traiter (Dosage de l'adjuvant hydrofuge : 1 kg de Sika sikalite pour 50 Kg de ciment)
- 5- Humidification des surfaces traitées pendant 03 jours

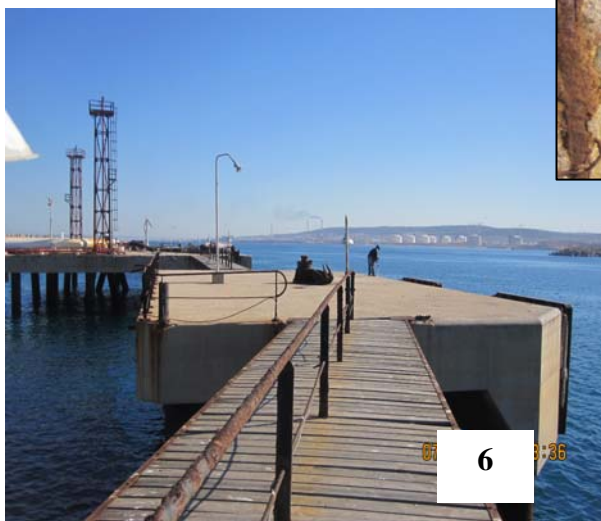
Photo N°6 : corrosion de la passerelle en charpente métallique.

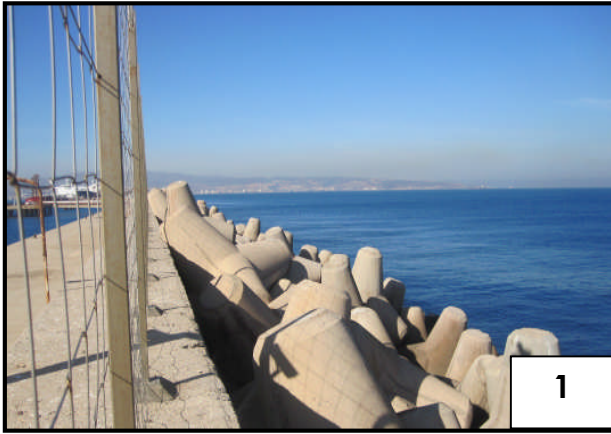
Photo N° 1 : dégarnissage de la carapace coté extérieur vers Musoir Est

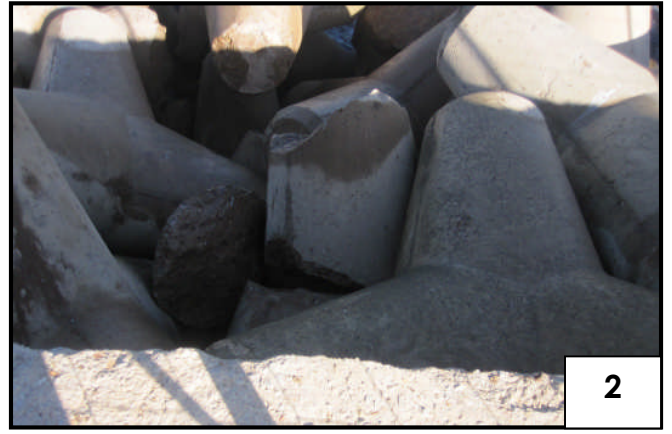
Photo N° 2 : Deux tétrapodes cassés, carapace vers Musoir Est

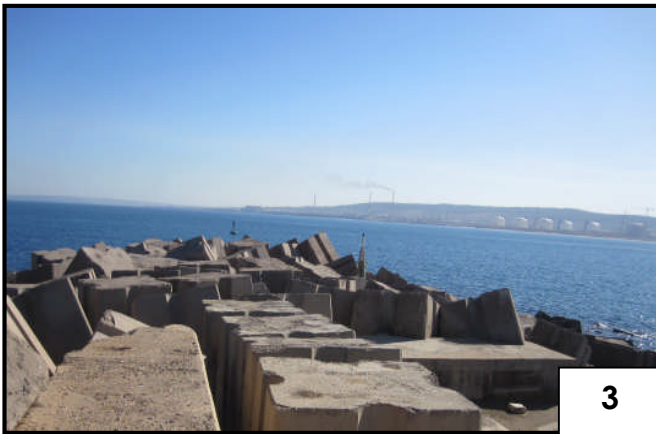
Photo N° 3 : Le musoir Est après le confortement de 1994 semble bien tenir

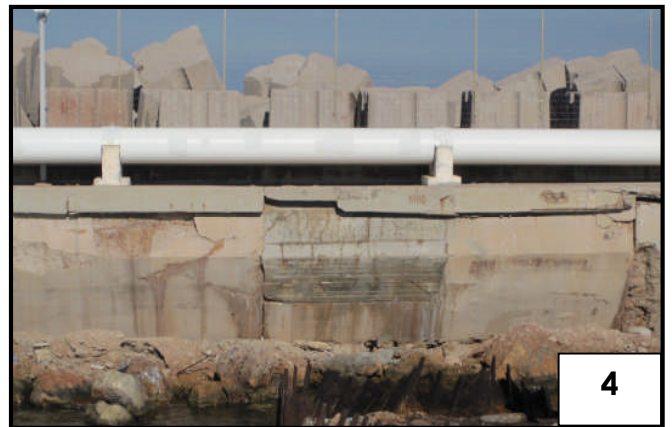
4

Photo N°4: L'éclatement de béton de couronnement au niveau du joint est dû à la friction entre deux plots lors de la grande tempête de décembre 1980

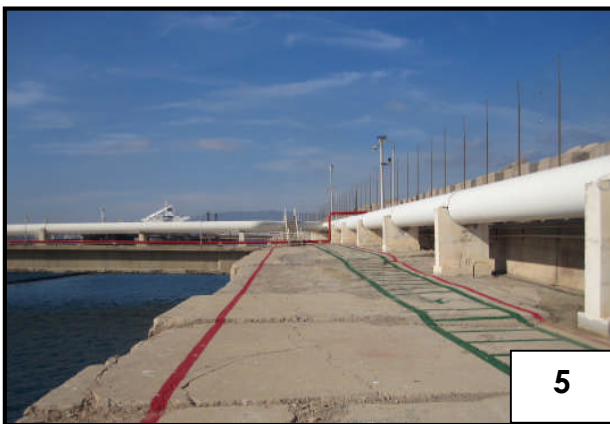
1. Le tassement le plus élevé est de 1.80 m localisé entre le profil P13 et P17 entre les postes de chargement B2 et B3.
2. Le tassement le plus bas est de 0.3 m localisé près des deux musoirs Est et Ouest.
3. Il est à noter que la dalle de roulement présente des fissures assez importantes.
4. Les tronçons de la dalle de roulement situés entre le musoir Est et le poste B1 et entre le musoir Ouest et le poste B3 sont en bon état.
5. Le volume du béton manquant au niveau de la dalle de roulement par rapport au profil d'origine est de 5 482 m³.

Photo N°5: fissuration et tassement très visible de la dalle de couronnement

- rechargement des zones dégarnies au niveau de la carapace extérieure et le talus intérieur,
- le rattrapage de niveau de la dalle de roulement à la cote + 4.80m.
- La réparation des surfaces dégradées du couronnement des postes de chargement B1, B2 et B3

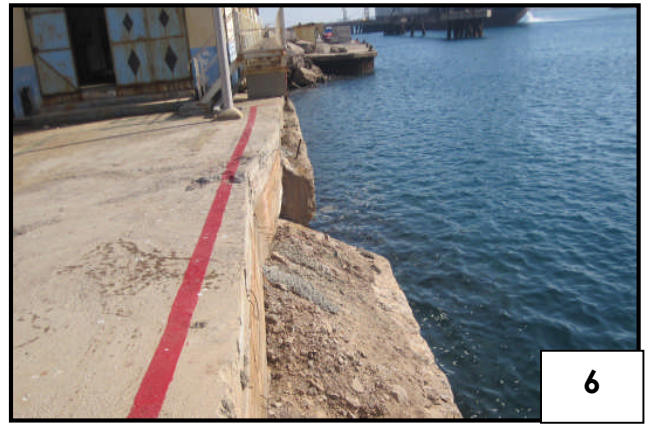
6

Photo N°6 : effondrement du bord de la dalle de couronnement près de la Station de pompage du réseau d'incendie.

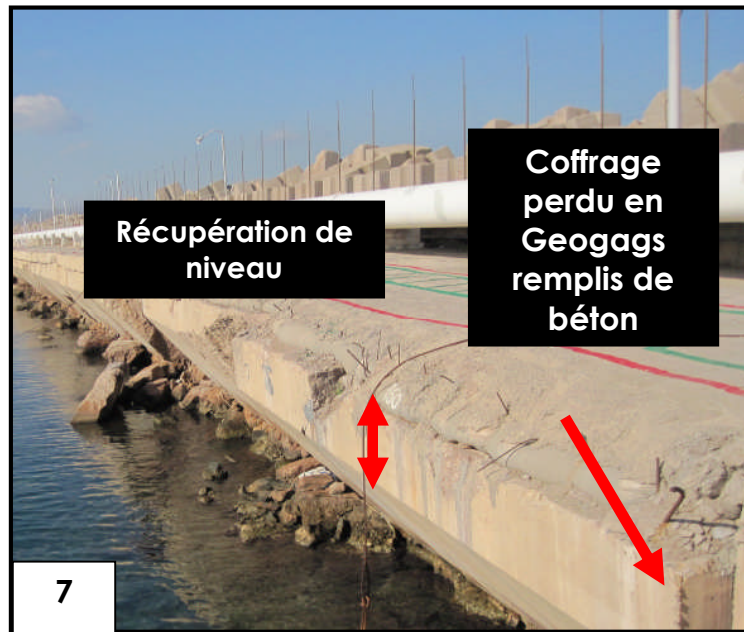
Photo N°7: réparation d'urgence du couronnement après la tempête de Déc 1980 : récupération de niveau par coulage de béton et coffrage perdu en geobags remplis de béton (entre les postes B1 et B2).

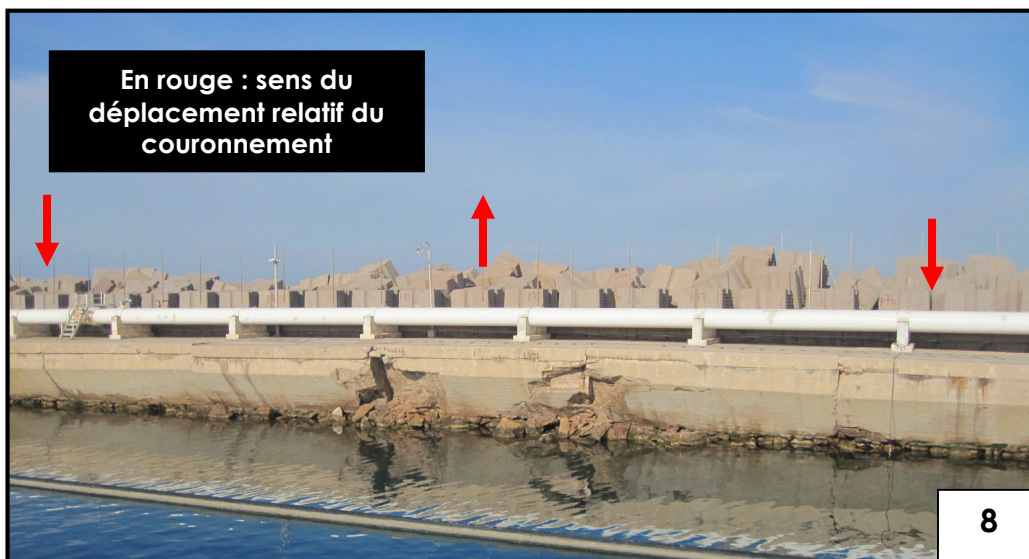
Photo N°8: Eclatement de béton du à la friction et <<tamponnement>>entre les plots résultant des efforts engendrés par la houle suivi du tassement du couronnement (mi - distance entre le poste B1 et le Poste B2).
Le mur de garde en BCR de 60t reconstruit après la tempête est en bon état

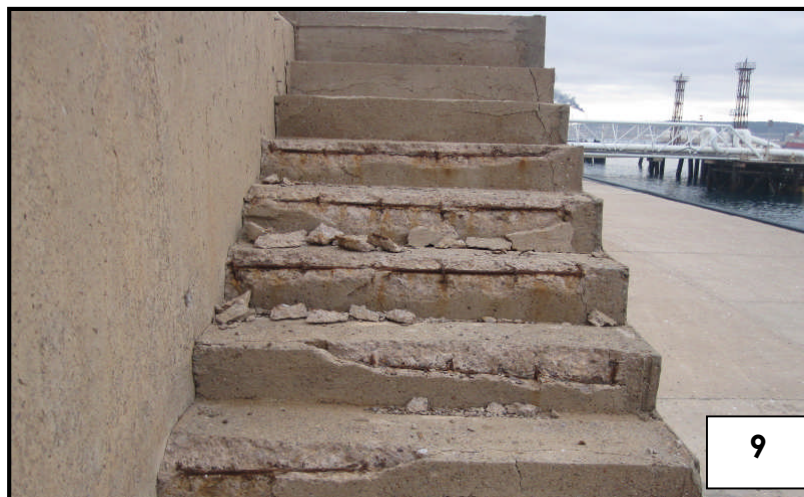
Photo N°9: dégradation de l'escalier situé entre le poste B3 et le musoir Ouest due aux franchissements de la houle

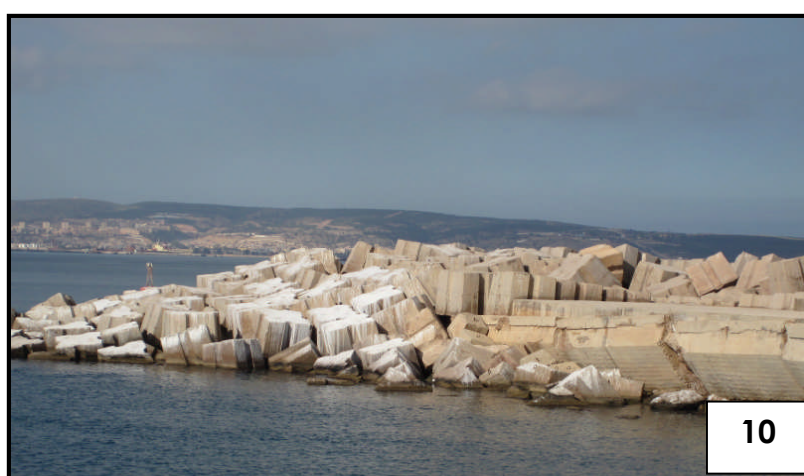
Photo N°10: le musoir Ouest ne s'est pas dégradé depuis sa dernière réparation en 1994 du moins en partie aérienne.

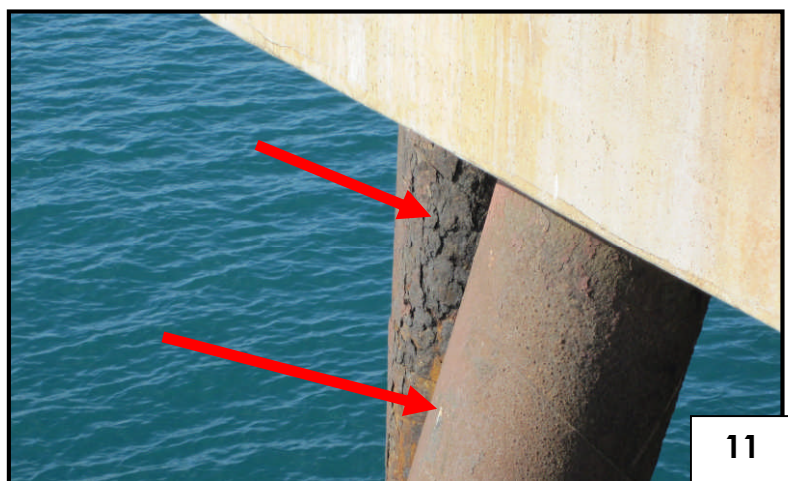
Photo N°11: Le degré de corrosion des pieux est grand, cette photo de ces deux pieux de la pile d'amarrage la plus à l'Ouest du poste B1 le montre bien

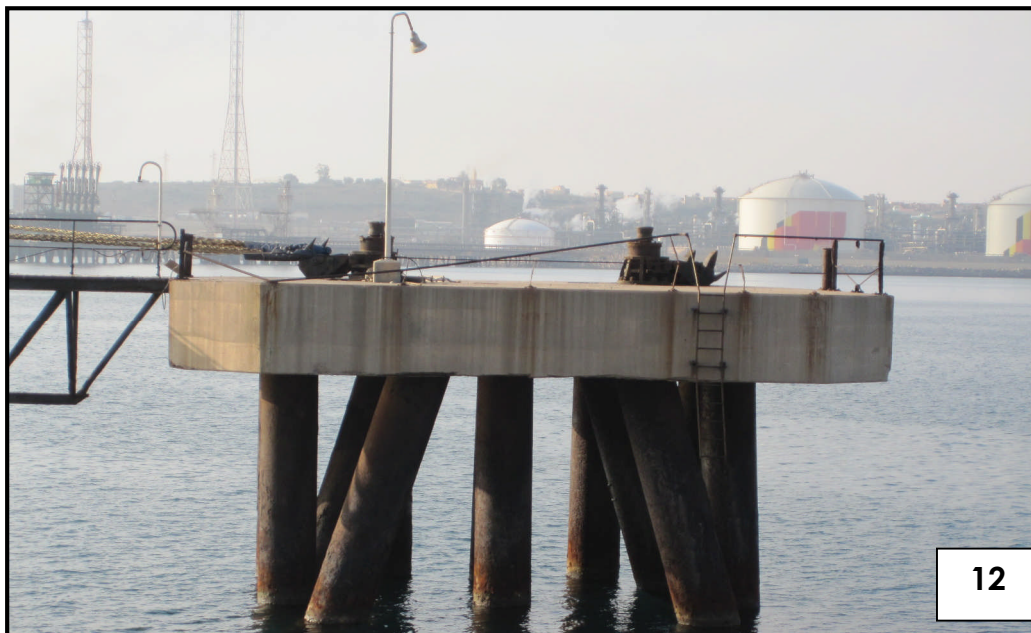
Photo N°12: le béton de couronnement de la pile d'amarrage la plus à l'Ouest du poste B3 est dans un bon état , les garde corps par contre sont dans un état de vétusté très avancée.

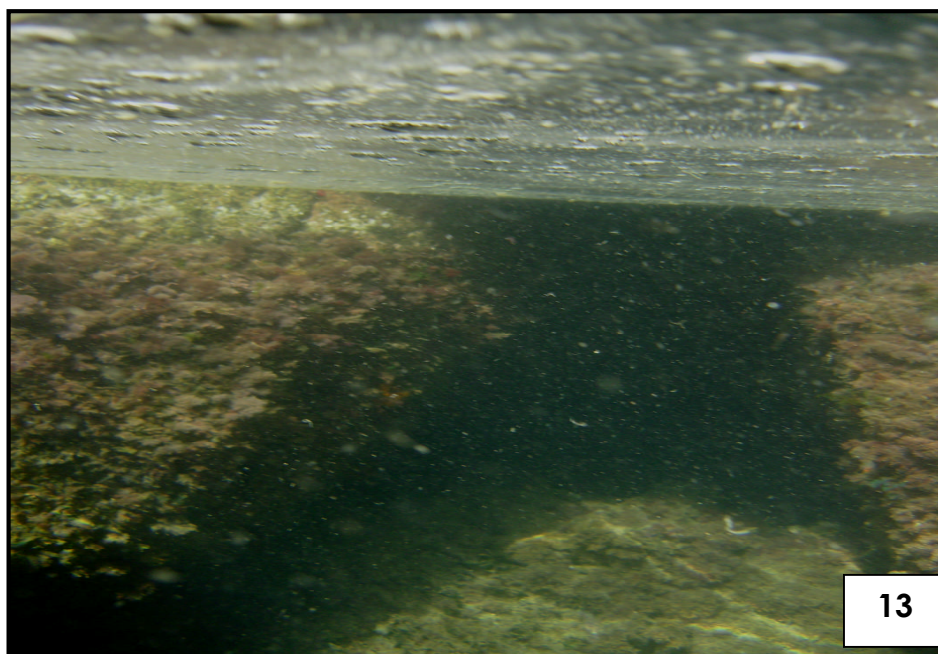
Photo N° 13 : type d'affouillement de faible volume rencontré coté intérieur
