المدرسة الوطنية العليا لعلوم البحر و تهيئة الساحل

MEMOIRE DE FIN D'ETUDES EN VUE DE L'OBTENTION DU DIPLOME
D'INGENIEUR EN SCIENCES DE LA MER

**Contribution à l'étude de l'expertise
du brise-lames du port de Bethioua
en vue de son confortement**

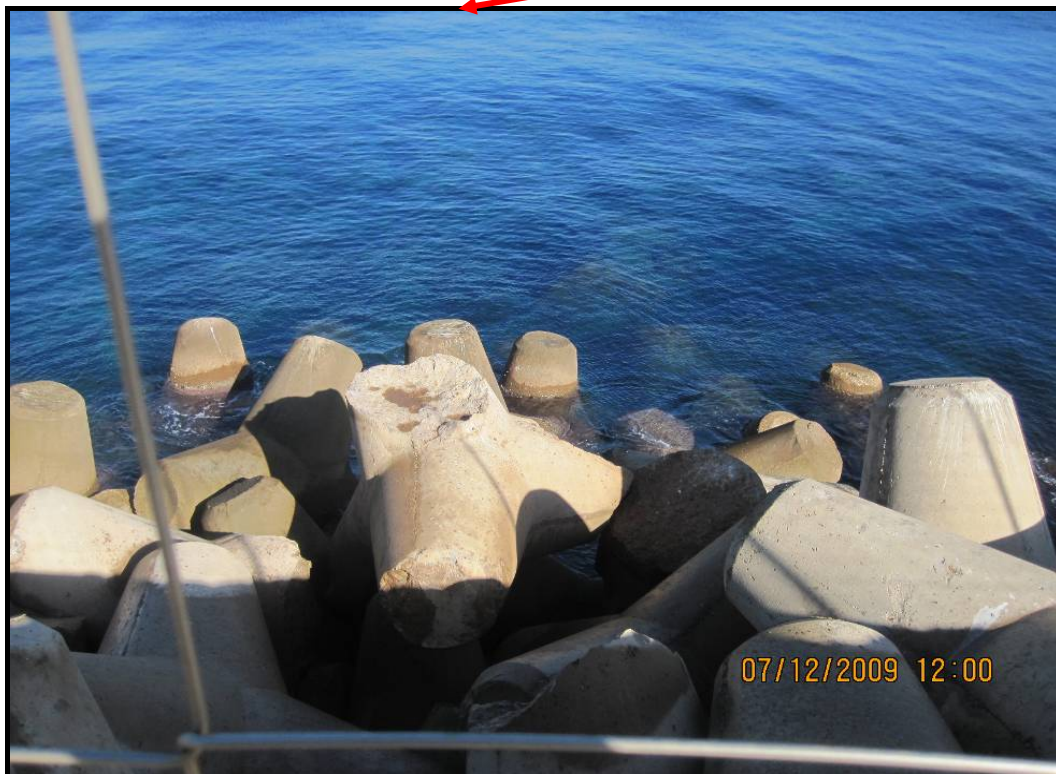
L'inspection visuelle de la carapace en tétrapodes nous a permis de recenser et de localiser les tétrapodes cassés au niveau de la carapace (photo N° 2)

Photo N°2 : tétrapode de 48t cassé par la tempête
