**MEMOIRE DE FIN D'ETUDES EN VUE DE L'OBTENTION DU
DIPLOME D'INGENIEUR EN SCIENCES DE LA MER**

OPTION : GESTION ET PROTECTION DU LITTORAL

**Travaux de protection du rivage marin de la
résidence Sahel Club des Pins**

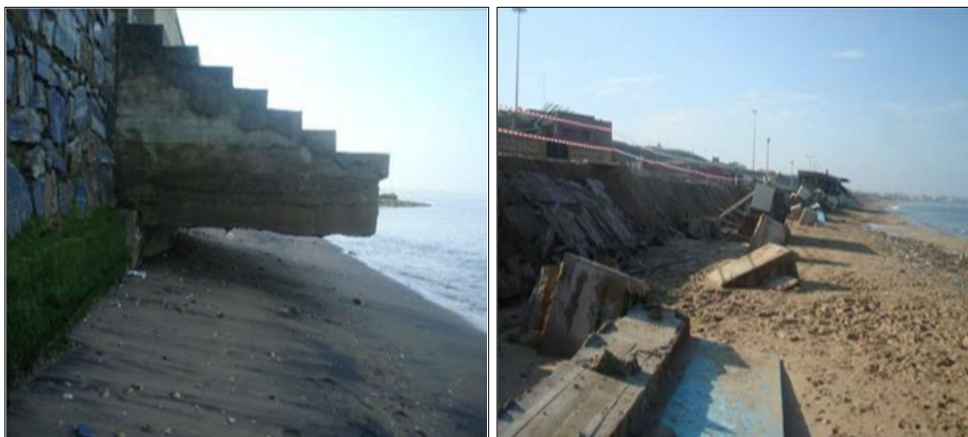
Figure 3 : Dégâts observés au niveau de la plage Club des Pins lors de la tempête de 2007

Le diagnostic de la situation initiale a montré que d'une manière générale, le littoral de la baie d'El Djamila est globalement en recul et le littoral de Club des Pins est soumis à une érosion intense puisque sur une durée de 32 ans le recul de trait de côte a été estimé à 40 m, soit un recul moyen de 1,25 m/an. Suite aux grosses tempêtes survenues en particulier en 2007, le site de Club des Pins a subi des dégradations importantes et net recul du trait de côte. Certaines habitations se trouvent même en contact direct avec la mer. Comme l'illustrent les photos ci-après, le site est en état érosion continu sous l'action de l'agent dynamique principale qu'est la houle.

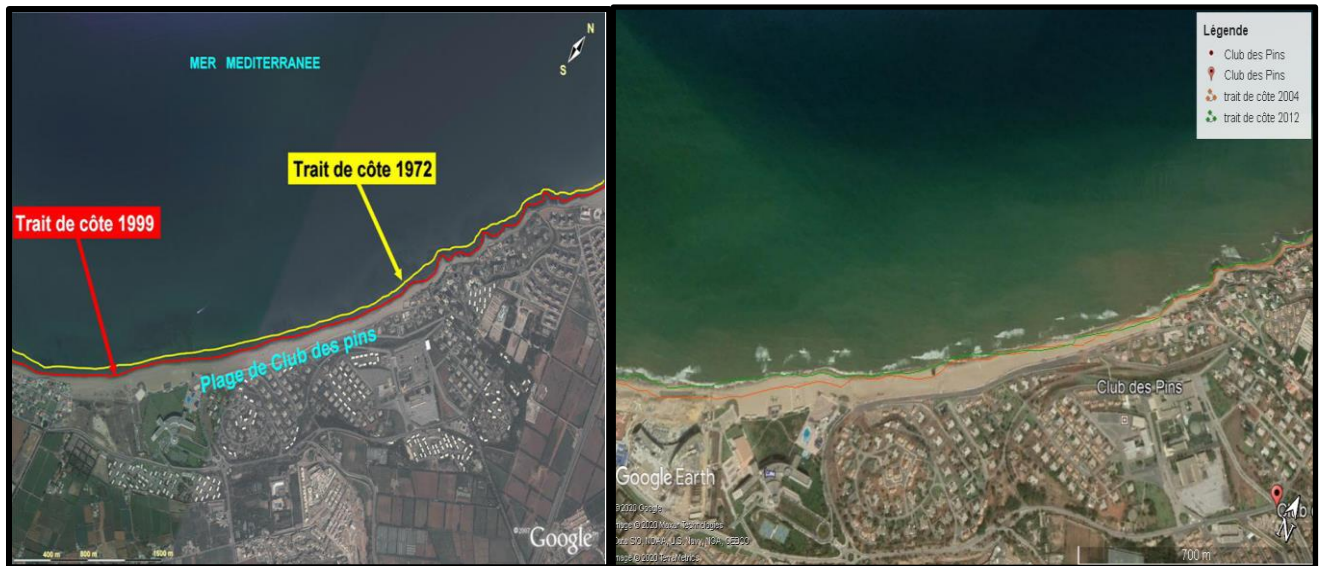
Le littoral de Club des Pins est soumis à une érosion de la plage. Ce phénomène s'accroît fortement au droit de la zone des habitations dont certaines se trouvent en contact direct avec la mer. Une comparaison des photos aériennes de l'Institut National de Cartographie et de Télédétection (INCT) prises en 1972 et en 1999 avec la photo de Google Earth de l'année 2004 couvrant la zone d'étude a permis de tracer l'évolution du trait de côte au niveau de la zone d'étude (Fig. 9).

Figure 8 : Evolution du trait de côte du littoral de Club des Pins entre 1972 et 2004- 2004 et 2012

Sur une durée de 32 ans (1972-2004), le recul du trait de côte a été estimé en moyenne à 40 mètres, soit un recul de 125 cm par an. Suite aux grosses tempêtes de l'année 2007 le site de Club des Pins a subi des dégradations importantes et un net recul du trait de côte comme le montrent les photos ci-dessous.

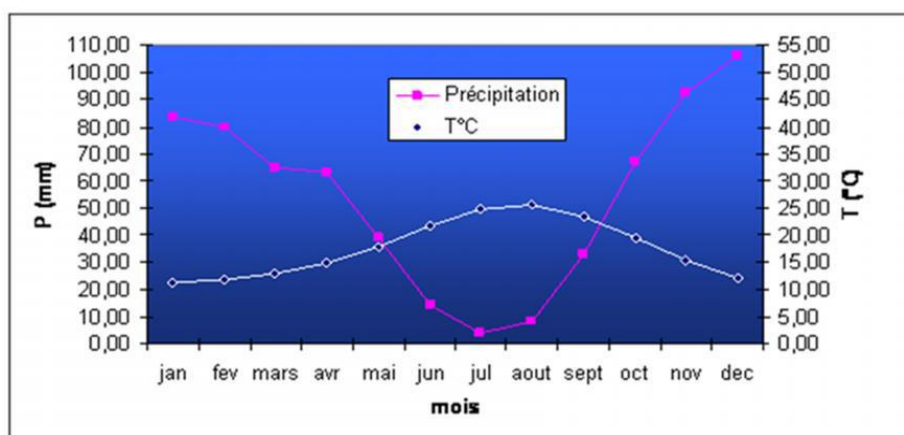
- La saison pluvieuse : elle s'étale d'octobre à avril avec des valeurs mensuelles comprises entre 60 et 110 mm. Globalement, les mois les plus pluvieux sont novembre et décembre avec des cumuls de l'ordre de 100 à 110 mm/mois. Ces pluies hivernales sont le plus souvent courtes et intenses. Les débits des rivières sont directement liés à cette pluviosité, induisant ainsi, un régime hydrographique très irrégulier ;
- La saison sèche : elle s'étale sur le reste de l'année, c'est-à-dire du mois de mai au mois de septembre.

Figure 11 : Précipitations et températures dans la zone d'étude (ONM, 2005)

Comme pour la pluviométrie (Fig. 12), la température se définit par deux saisons bien différenciées : la période hivernale (Novembre à Avril) et la période estivale (Mai à Octobre).

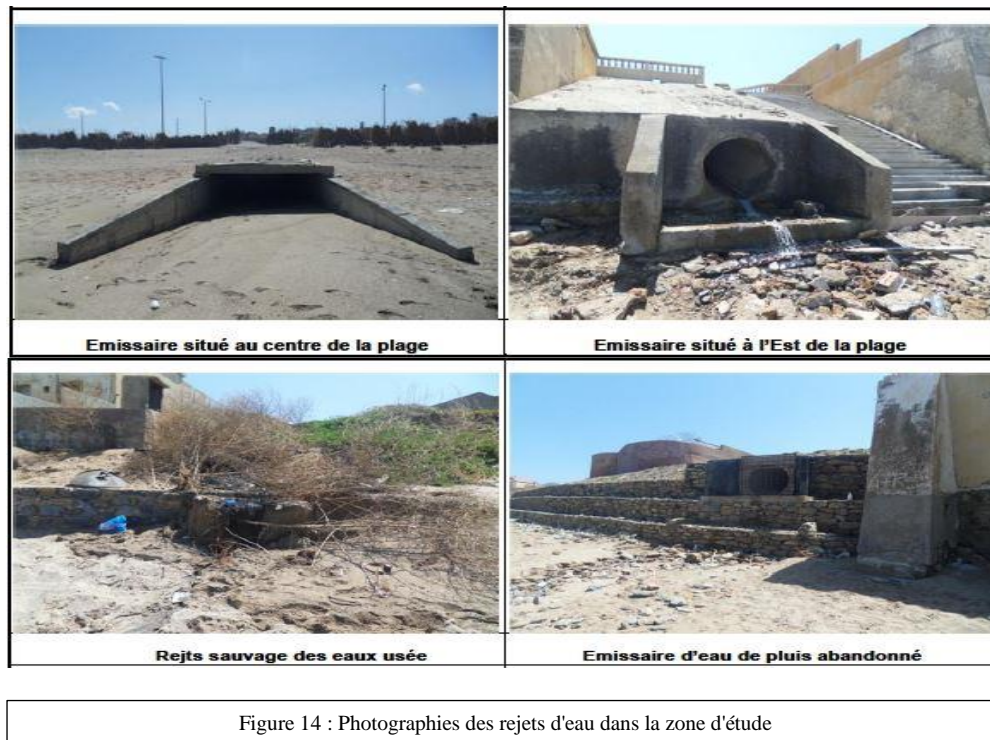
Il est important de noter l'existence de plusieurs émissaires des eaux usées et/ou de pluies au niveau de la plage de Club des Pins, ces rejets sont à ciel ouvert sans aucun traitement préalable des eaux de rejets.

Figure 14 : Photographies des rejets d'eau dans la zone d'étude

Les eaux usées du complexe du Club des Pins débouchent directement sur le haut de plage à ciel ouvert, constituant une source de pollution des eaux de baignade et peuvent avoir une incidence néfaste sur l'herbier à posidonie qui joue un rôle important dans le piégeage des sédiments.

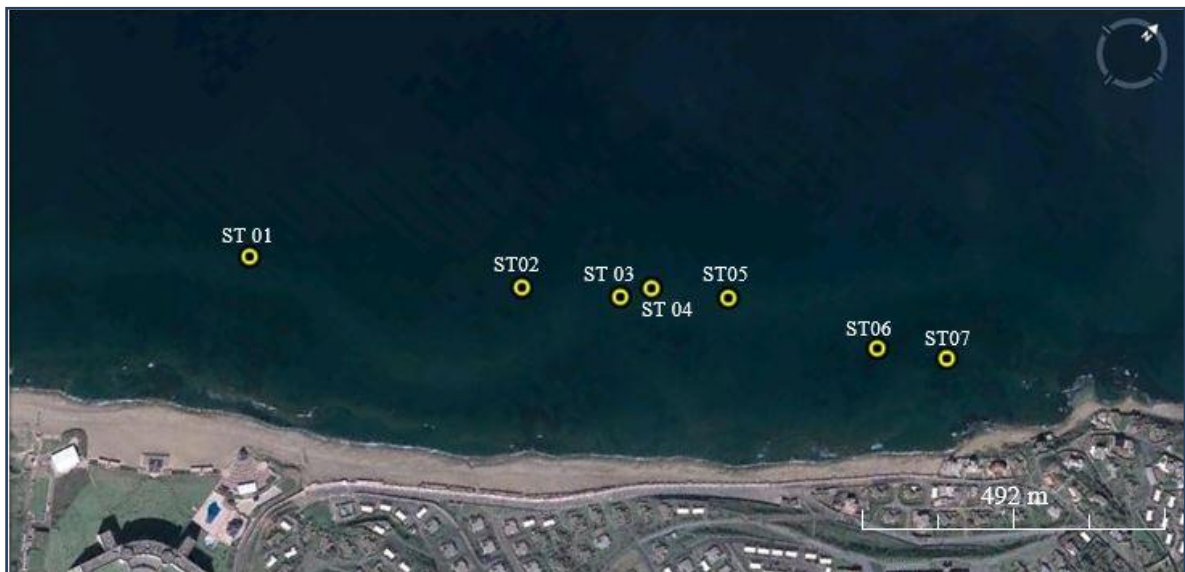
Figure 23: Situation des stations de prélèvement des échantillons pour l'étude de la calcimétrie dans la région de Club des Pins

L'étude calcimétrique a été effectuée sur 7 échantillons de sédiments superficiels prélevés en mer :

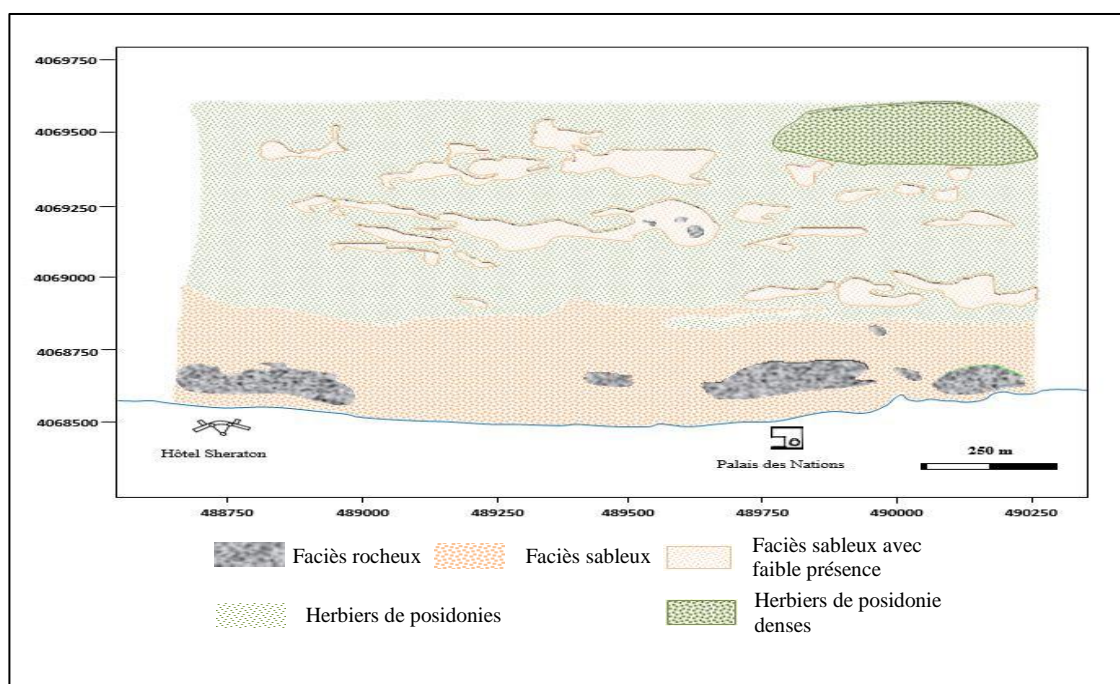
Figure 35: Carte schématique des faciès sédimentaires (sondage à balayage latéral) (LEM 2009)

- Faciès sableux avec faible présence d'herbiers à posidonies : c'est un substrat meuble marquant une faible présence d'herbier : seulement quelques touffes. Le passage à ce faciès s'accompagne par un changement de pente (une rupture), ceci est dû au fait que la présence de l'herbier procure une flexibilité au fond vis-à-vis de l'activité hydrodynamique.
- Herbier à posidonie dense : présent à l'extrême Nord Est sur notre carte, avec une densité assez considérable.

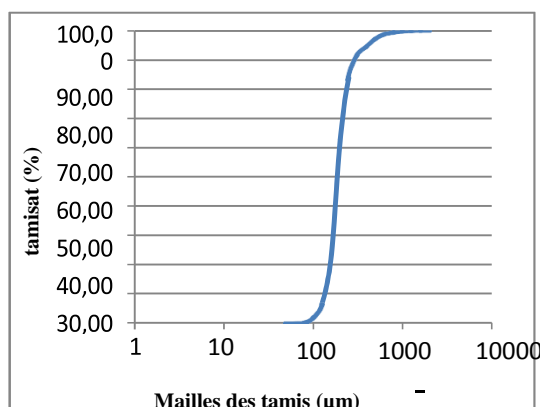
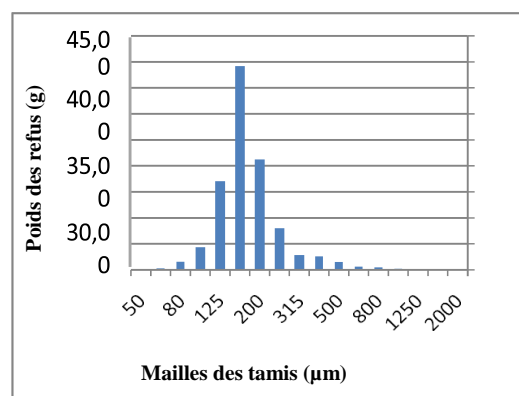
Indiquent la présence d'un seul stock sédimentaire exposé par un seul mode granulométrique représentatif du sédiment.

Figure 41 : Courbe unimodale

Figure 40 : Histogramme unimodale

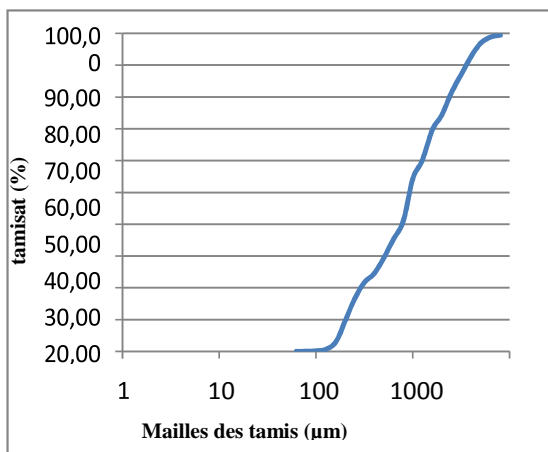
Elles nous informent sur la présence de plusieurs stocks sédimentaires au sein d’une même population dynamique (surtout représentatives du sédiment grossier).

Cette hétérogénéité est due à la nature des sédiments grossiers, où le mode le plus grossier est représenté par des coquilles entières ou par des biocalcites ou par des petits galets. Ces courbes sont marquées par la présence de plusieurs modes granulométriques représentatifs du sédiment.

Figure 44: Courbe plurimodale

Figure 45: Histogramme plurimodale

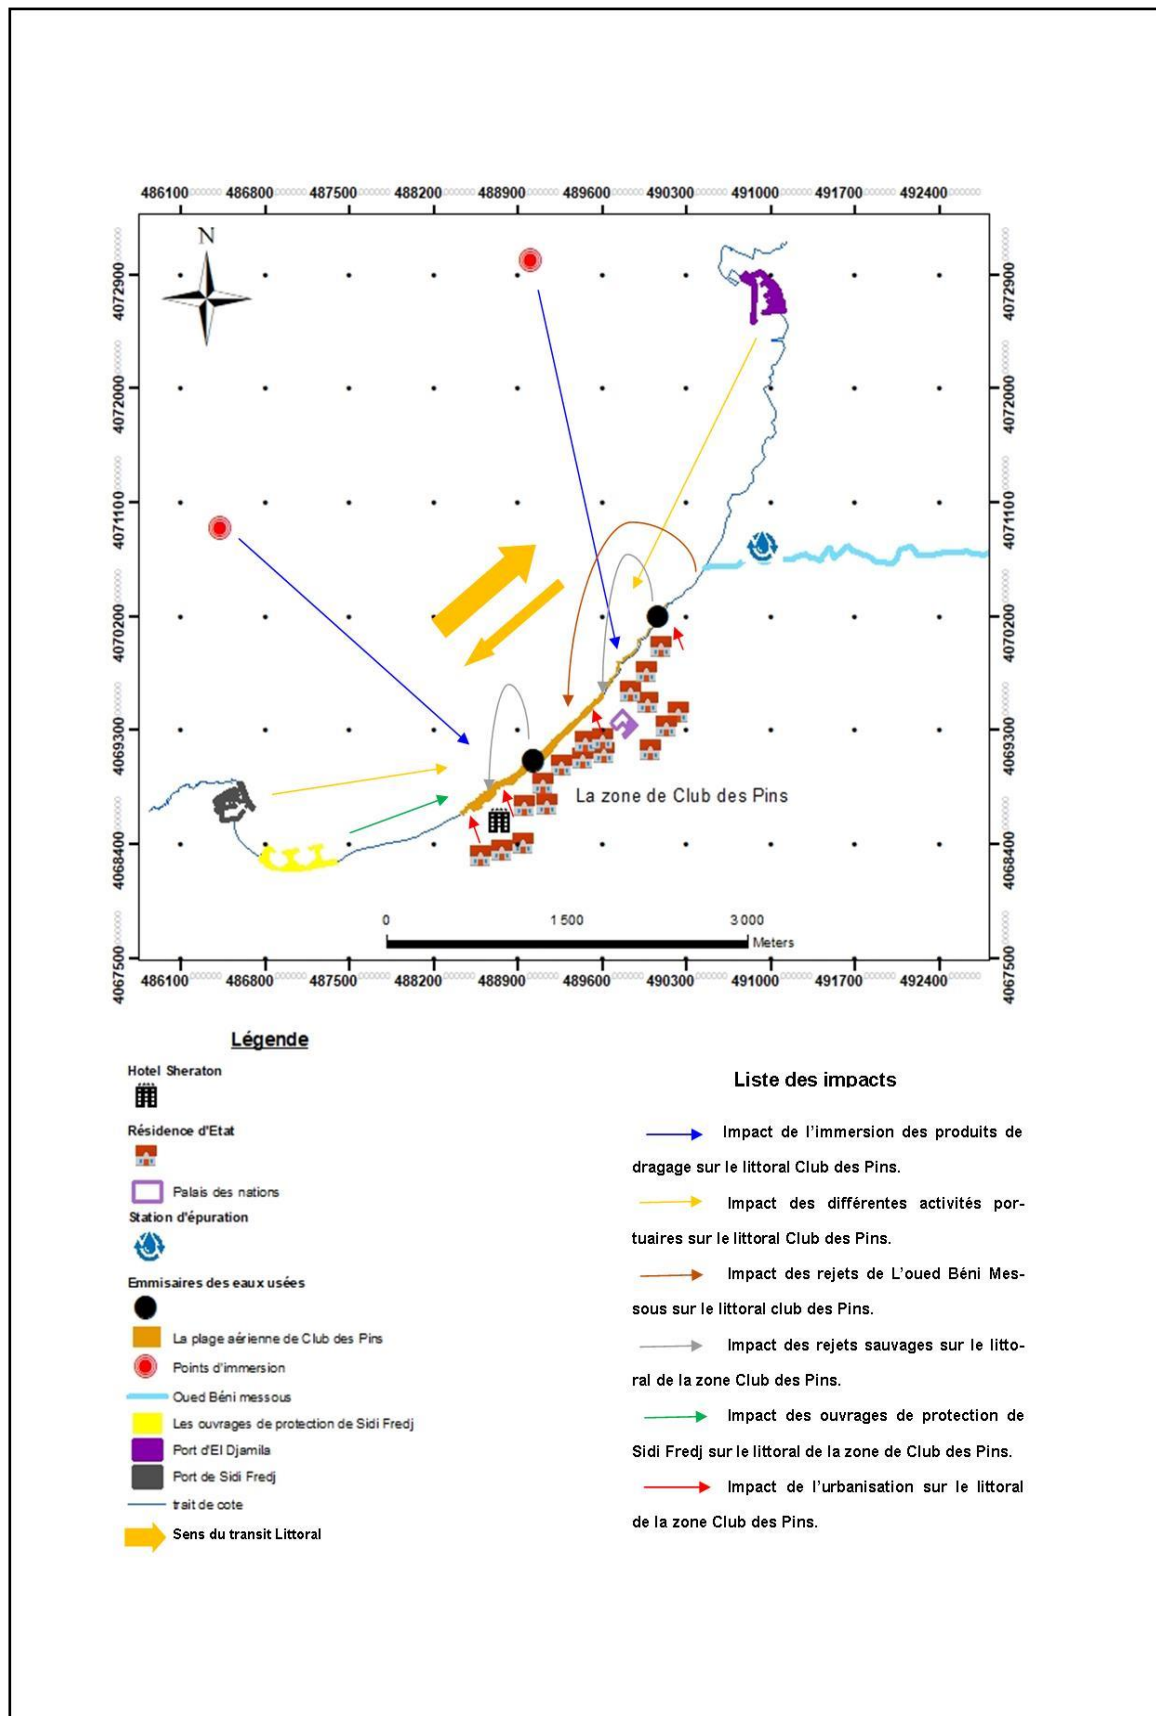
Figure 57 : Situation générale du site avant le projet de protection

La présente partie décrit l'impact de chaque élément dans la baie d'El Djamila, sur la plage Club des Pins. L'ensemble des impacts est représenté dans les suivantes cartes par des flèches de différentes couleurs.

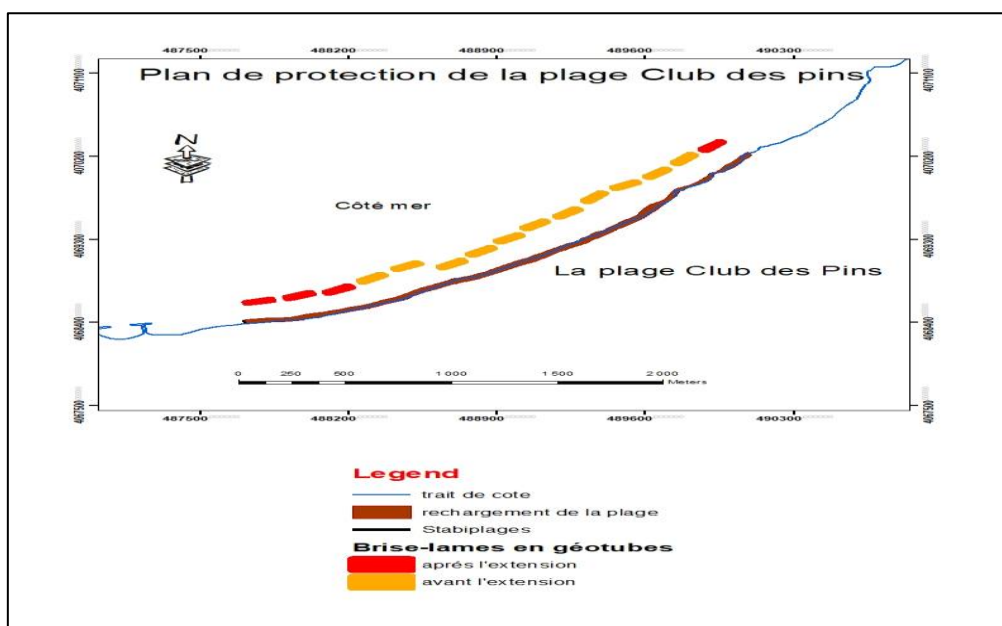
Figure 60 : Plan de protection du rivage marin de la plage Club des Pins

- Une digue sous-marine composée de quinze (15) « brise-lames » immergés constitués de géotubes de diamètre (\varnothing) 4.00m et 4.50m sur près de 3 000 ml posés à une profondeur de -3.50m le long du littoral et disposés selon le plan d'implantation des ouvrages et le plan masse à distance de la ligne de côte.
- Du rechargement de la plage, sur la même longueur tout en la dotant d'un dispositif de vingt (28) géotubes transversaux semi enterrés pour la stabilisation du sable mis en place (Stabiplates) de diamètre 1.00 m et de longueur variable de 28 m à 55 m.

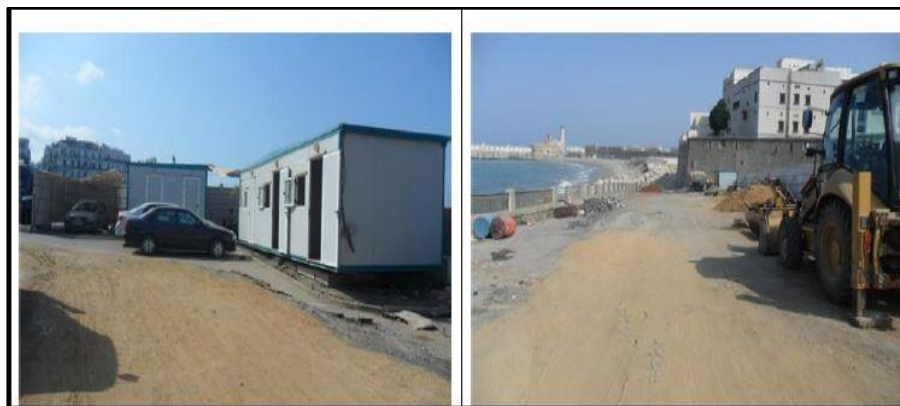
Figure 62 : Installation du chantier

L'installation de chantier peut occuper une surface d'environ 200 m², il comprend tous les équipements et installations pour :

- L'exploitation des carrières ;
- Le tri et le pesage des matériaux ;
- Les moyens de transport et de manutention ;
- Le camp de chantier, les bureaux, l'infirmerie de première assistance ou tout autre imprévu.

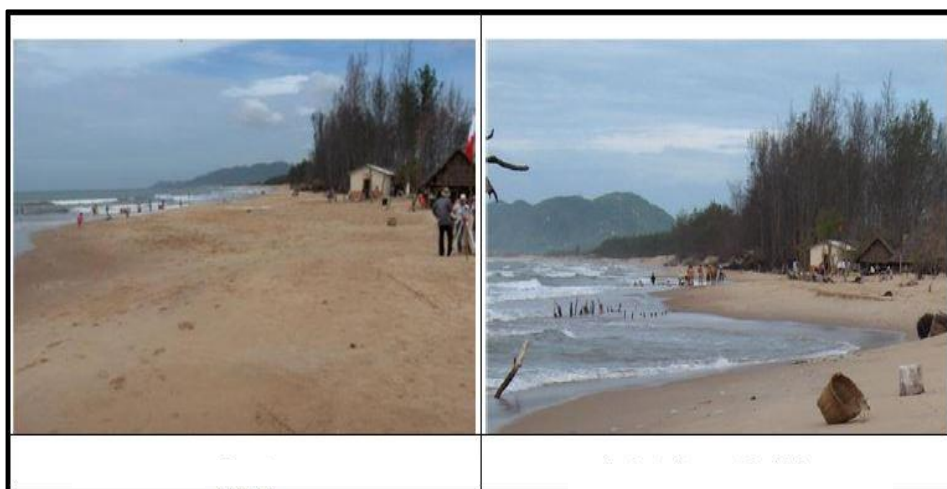
Figure 65 : Exemple de l'utilisation de la technologie stabiplage, côté droit avant, côté gauche après.

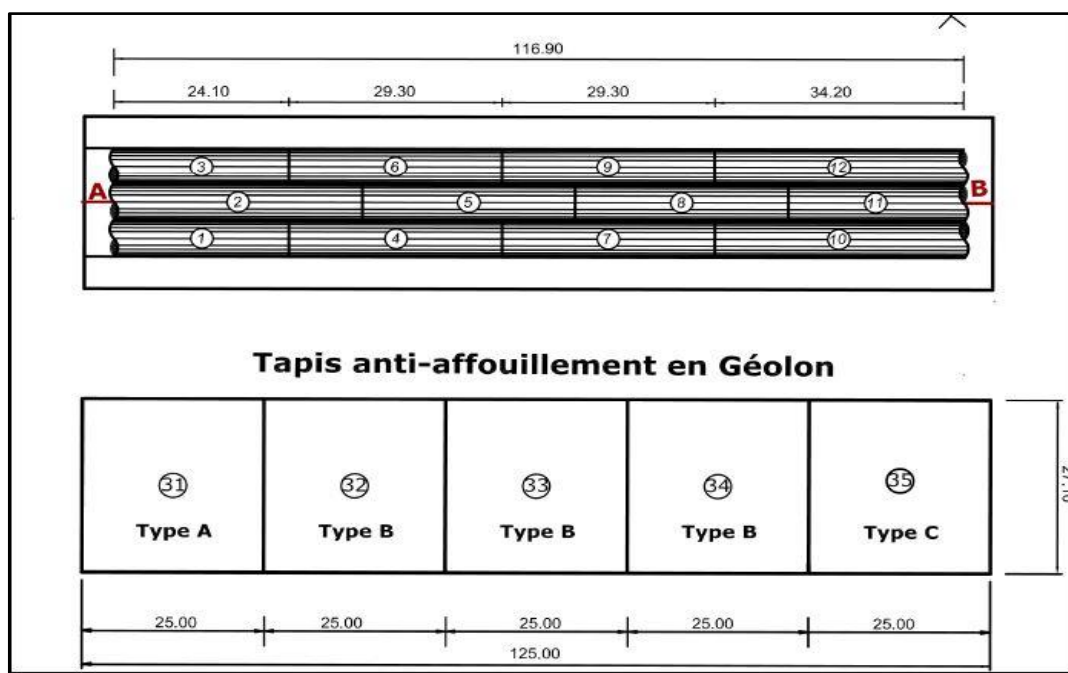
Figure 69: Vue en plan d'un Brise-lames en Géotubes (12 unités)

Le présent chapitre décrit succinctement les aspects liés à la réalisation du projet depuis son début et jusqu'au le mois d'Avril 2019 (Situation physique du projet, avancement, événements particuliers, qualité de mise en œuvre, etc...). L'état de chaque brise-lame et ces constituants (géotubes, tapis anti-affouillement) sera présenté. Chaque brise-lame est composé de 05 tapis anti-affouillement et un ensemble de géotubes disposés selon 03 rangées chaque rangée comporte 04 géotubes, décrits dans la figure suivante.
